| Diagnóstico da Calçada | Qualidade do Serviço | |
| Endereço: Av. Augusto de Lima, 1826 | 47 | D |
| Data do Registro: 07/11/2019 09:28:31 | | |
| Num. Lote CTM: 10367600070 | | |

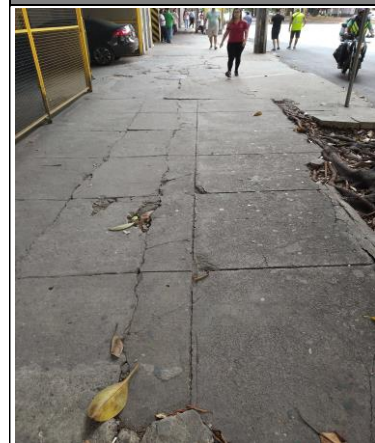
## Foto Geral

| ID | Itens Avaliados | Respostas | Nota |
|---|---|---|---|
| P_4 | Existência de Buracos ? | Muitos | 0 |
| P_5 | Condições Gerais do Piso e meio-fio da calçada ? | Péssimo | 0 |
| P_6 | Presença de desníveis ? | Leve | 7 |
| P_9 | A calçada Possui Rebaixamento de Veículos correto ? | Não | 0 |
| P_11 | O Passeio está no padrão da SMPU ? | Não | 0 |
| P_16 | Classificação geral da calçada pelo pesquisador. | Ruim | 0 |
