# Lote 4 - Rota: Raja Gabágia

**FRATAR**  
ENGENHARIA CONSULTIVA

| Diagnóstico da Calçada | Qualidade do Serviço | |
| Endereço: Av. Raja Gabágia, 3040 | 42 | D |

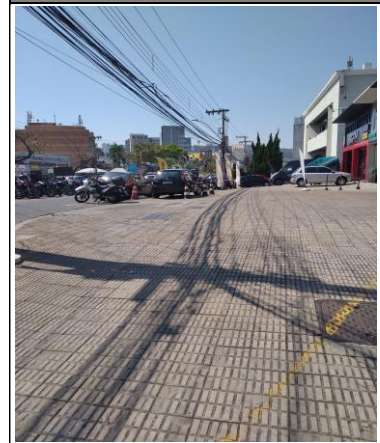
Foto Geral

| ID | Itens Avaliados | Respostas | Nota |
|---|---|---|---|
| P_4 | Existência de Buracos ? | Poucos | 5 |
| P_5 | Condições Gerais do Piso e meio-fio da calçada ? | Regular | 5 |
| P_6 | Presença de desníveis ? | Leve | 7 |
| P_7 | Tem rebaixamento de calçada para Pedestre ? | Não, mas deveria ter. | 0 |
| P_9 | A calçada Possui Rebaixamento de Veículos correto ? | Não | 0 |
| P_12 | A testada possui prática de estacionamento sobre o passeio ? | Sim | 0 |
| P_16 | Classificação geral da calçada pelo pesquisador. | Regular | 5 |
