## Lote 4 - Rota: Contorno

| Diagnóstico da Calçada | Qualidade do Serviço | |
| Endereço: Av.Contorno, s/nº | 79 | B |
| Num. Lote CTM: 10006000010 | | |

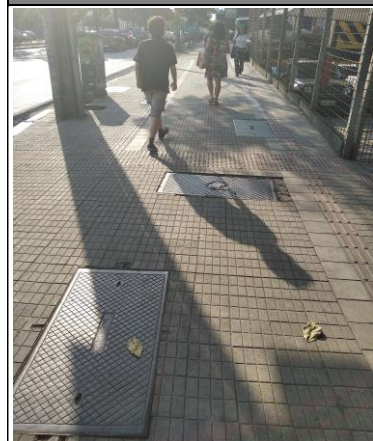
### Foto Geral

| ID | Itens Avaliados | Respostas | Nota |
|---|---|---|---|
| P_5 | Condições Gerais do Piso e meio-fio da calçada ? | Regular | 5 |
| P_11 | O Passeio está no padrão da SMPU ? | Não | 0 |
| P_13 | Existe algum dispositivo de Drenagem sobre a calçada ? | Sim | 0 |
| P_16 | Classificação geral da calçada pelo pesquisador. | Regular | 5 |

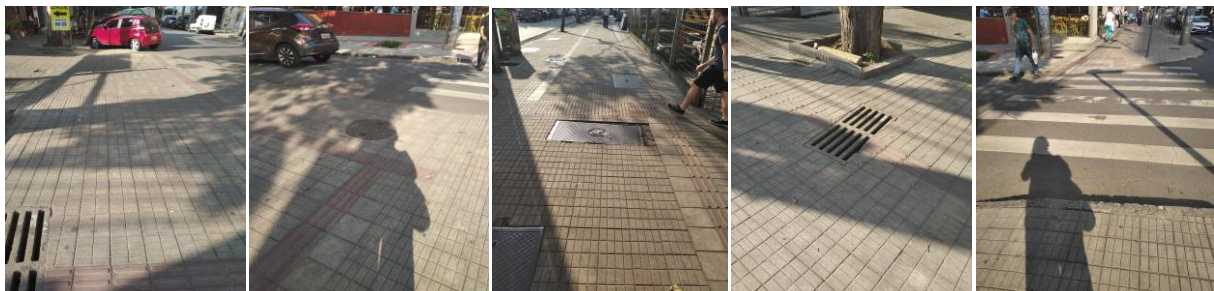
### Fotos Complementares - Detalhes do Passeio

| ID | Itens Avaliados | Respostas | Nota |
|---|---|---|---|
| P_7_3 | O rebaixo possui piso tátil ? | Não tem nenhum | -1 |
| P_8_1 | O piso tátil está no eixo da faixa livre ? | Não | 0 |
| P_8_2 | Se tem uma leve mudança de direção está conforme a norma ? | Não | 0 |
