## Lote 4 - Rota: Contorno

**FRATAR**  
ENGENHARIA CONSULTIVA

| Diagnóstico da Calçada | Qualidade do Serviço | |
| Endereço: Av.Contorno, 7501 | 53 | C |

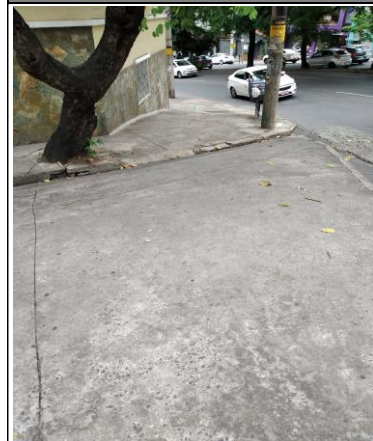
Foto Geral

| ID | Itens Avaliados | Respostas | Nota |
|---|---|---|---|
| P_4 | Existência de Buracos ? | Poucos | 5 |
| P_5 | Condições Gerais do Piso e meio-fio da calçada ? | Regular | 5 |
| P_6 | Presença de desníveis ? | Médio | 3 |
| P_11 | O Passeio está no padrão da SMPU ? | Não | 0 |
| P_16 | Classificação geral da calçada pelo pesquisador. | Ruim | 0 |

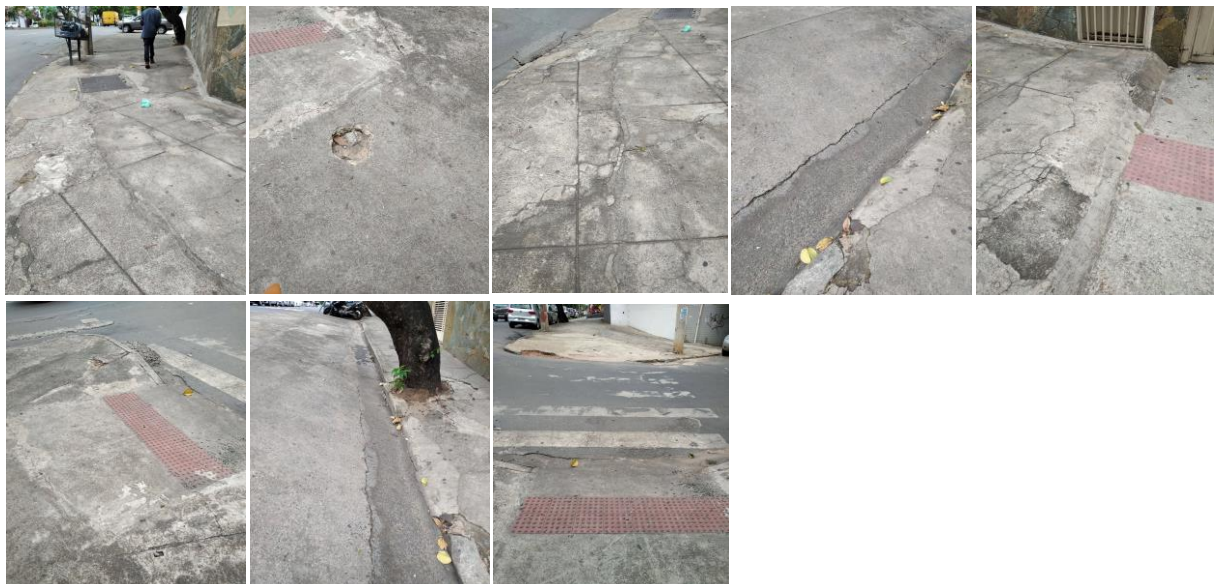
Fotos Complementares - Detalhes do Passeio

| ID | Itens Avaliados | Respostas | Nota |
|---|---|---|---|
| P_7_1_2 | Se for do Tipo 1, O rebaixo tem abas conforme a norma ? | Não | -1 |
| P_7_3 | O rebaixo possui piso tátil ? | Tem só piso de alerta | -1 |
| P_13_1 | Dispositivo de Drenagem está devidamente instalado e bem conservado? | Não | -3 |
| P_13_2 | Dispositivo de Drenagem oferece risco para caminamento seguro de pedestre? | Sim | -5 |
