## Lote 4 - Rota: Contorno

**FRATAR**  
ENGENHARIA CONSULTIVA

| Diagnóstico da Calçada | Qualidade do Serviço | |
| Endereço: Av.Contorno, 6853 | 68 | C |

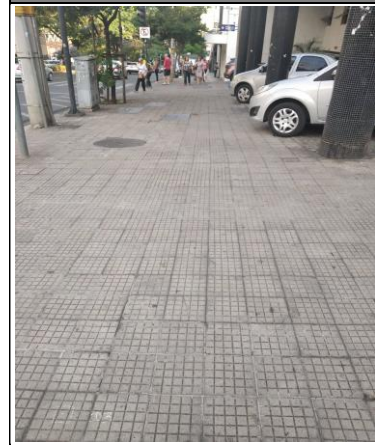
Foto Geral

| ID | Itens Avaliados | Respostas | Nota |
|---|---|---|---|
| P_4 | Existência de Buracos ? | Poucos | 5 |
| P_11 | O Passeio está no padrão da SMPU ? | Não | 0 |
| P_12 | A testada possui prática de estacionamento sobre o passeio ? | Sim | 0 |
| P_16 | Classificação geral da calçada pelo pesquisador. | Regular | 5 |

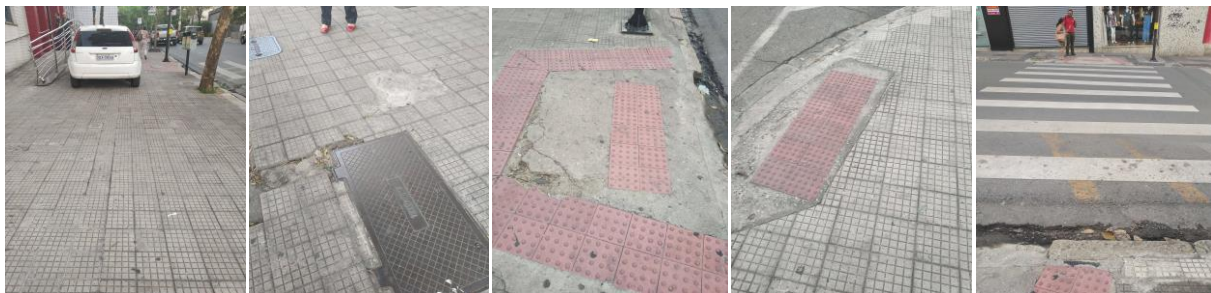
Fotos Complementares - Detalhes do Passeio

| ID | Itens Avaliados | Respostas | Nota |
|---|---|---|---|
| P_7_1_2 | Se for do Tipo 1, O rebaixo tem abas conforme a norma ? | Não | -1 |
| P_7_3 | O rebaixo possui piso tátil ? | Tem só piso de alerta | -1 |
