## Lote 3 - Rota: Antônio Carlos II

**FRATAR**  
ENGENHARIA CONSULTIVA

| Diagnóstico da Calçada | Qualidade do Serviço | |
| Endereço: Av. Portugal, 1950 | 53 | C |

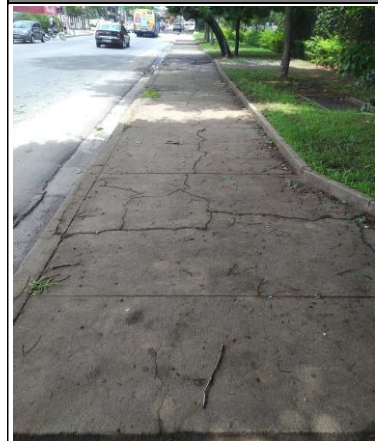
### Foto Geral

| ID | Itens Avaliados | Respostas | Nota |
|---|---|---|---|
| P_4 | Existência de Buracos ? | Muitos | 0 |
| P_5 | Condições Gerais do Piso e meio-fio da calçada ? | Regular | 5 |
| P_6 | Presença de desníveis ? | Médio | 3 |
| P_16 | Classificação geral da calçada pelo pesquisador. | Ruim | 0 |

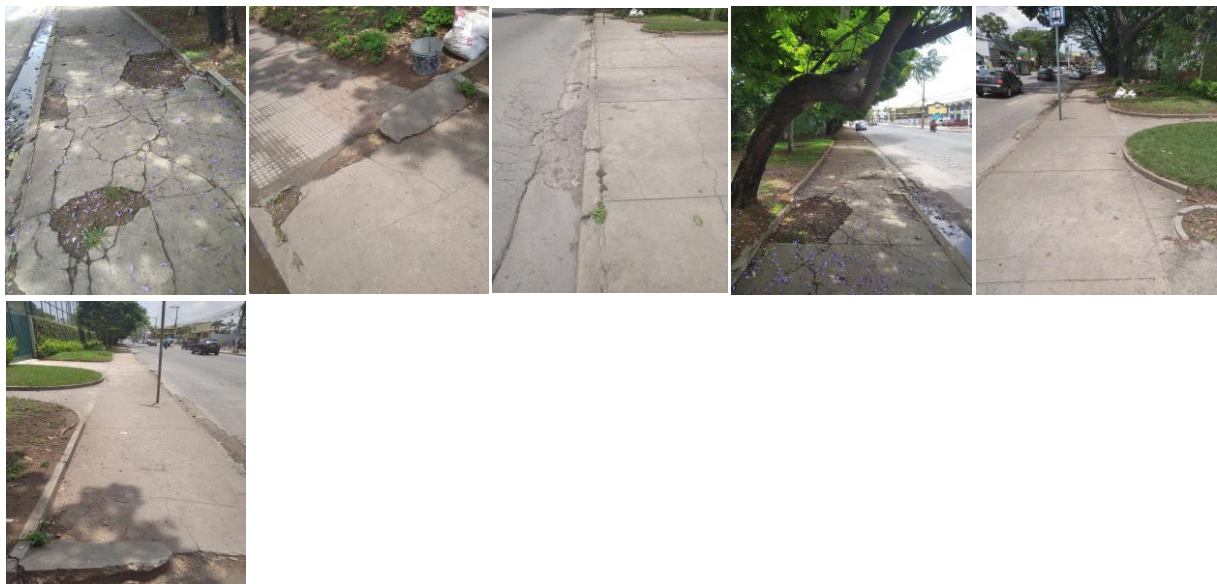
### Fotos Complementares - Detalhes do Passeio

| ID | Itens Avaliados | Respostas | Nota |
|---|---|---|---|
| P_9 | A calçada Possui Rebaixamento de Veículos correto ? | Não | 0 |
