Lote 4 - Rota: Contorno

Diagnóstico da Calçada		Qualidade do Serviço	
Endereço: Av.Contorno, 2241		75	B
Data do Registro: 04/11/2019 14:59:22			
Num. Lote CTM: 60004800135			
ID	Itens Avaliados	Respostas	Nota
P_1	O Mobiliário urbano está dentro da faixa de serviço de 70 cm ?	Sim	-
P_2	Qual a largura livre do Passeio ?	Acima de 1.50 m	10
P_3	Tipo de revestimento da calçada ?	Ladrilho Hidráulico	10
P_4	Existencia de Buracos ?	Nenhum	10
P_5	Condições Gerais do Piso e meio-fio da calçada ?	Ótimo(a)	10
P_6	Presença de desniveis ?	Nenhum	10
P_7	Tem rebaixamento de calçada para Pedestre ?	Não	10
P_8	Possui piso tátil ao longo da Calçada ?	Sim	-
P_9	A calçada Possui Rebaixamento de Veículos correto ?	Sim	10
P_10	Existencia de altura livre menor que 2,10 m ?	Não	-
P_11	O Passeio está no padrao da SMPU ?	Não	0
P_12	A testada possui prática de estacionamento sobre o passeio ?	Sim	0
P_13	Existe algum dispositivo de Drenagem sobre a calçada ?	Não	0

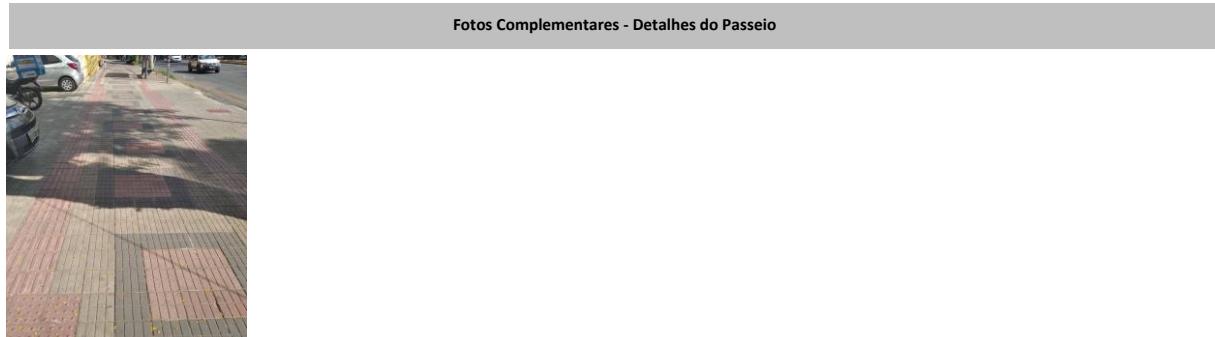
Foto Geral

P_14	Existe PED em frente a testada ?	Não	-
P_15	Existe FTP em frente a testada ?	Não	-
P_16	Classificação geral da calçada pelo pesquisador.	Regular	5
