## Lote 4 - Rota: Contorno

**FRATAR**  
ENGENHARIA CONSULTIVA

| Diagnóstico da Calçada | Qualidade do Serviço | |
| Endereço: Av.Contorno, 6884 | 42 | D |

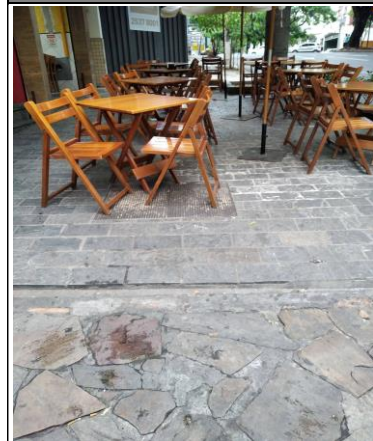
### Foto Geral

| ID | Itens Avaliados | Respostas | Nota |
|---|---|---|---|
| P_6 | Presença de desníveis ? | Severo | 0 |
| P_11 | O Passeio está no padrão da SMPU ? | Não | 0 |
| P_13 | Existe algum dispositivo de Drenagem sobre a calçada ? | Sim | -8 |
| P_16 | Classificação geral da calçada pelo pesquisador. | Ruim | 0 |

| ID | Itens Avaliados | Respostas | Nota |
|---|---|---|---|
| P_13_1 | Dispositivo de Drenagem está devidamente instalado e bem conservado? | Não | -3 |
| P_13_2 | Dispositivo de Drenagem oferece risco para caminamento seguro de pedestre? | Sim | -5 |
