# Lote 1 - Rota: Padre Pedro Pinto

| Diagnóstico da Calçada | Qualidade do Serviço | |
| Endereço: Rua Padre Pedro Pinto, 6693 | 55 | C |
| Data do Registro: 13/11/2019 10:31:07 | | |

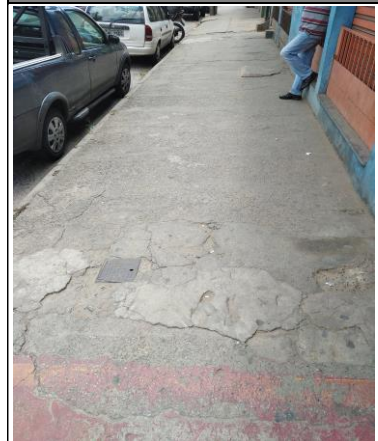
## Foto Geral

| ID | Itens Avaliados | Respostas | Nota |
|---|---|---|---|
| P_4 | Existência de Buracos ? | Poucos | 5 |
| P_5 | Condições Gerais do Piso e meio-fio da calçada ? | Péssimo | 0 |
| P_16 | Classificação geral da calçada pelo pesquisador. | Ruim | 0 |
