## Lote 4 - Rota: Contorno

**FRATAR**  
ENGENHARIA CONSULTIVA

| Diagnóstico da Calçada | Qualidade do Serviço | |
| Endereço: Av.Contorno, 1079 | 48 | D |

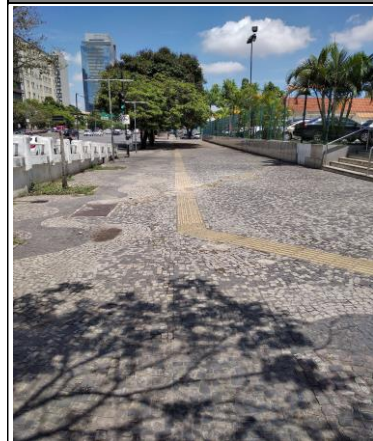
Foto Geral

| ID | Itens Avaliados | Respostas | Nota |
|---|---|---|---|
| P_4 | Existência de Buracos ? | Muitos | 0 |
| P_5 | Condições Gerais do Piso e meio-fio da calçada ? | Péssimo | 0 |
| P_16 | Classificação geral da calçada pelo pesquisador. | Ruim | 0 |
