## Lote 4 - Rota: Outros

**FRATAR**  
ENGENHARIA CONSULTIVA

| Diagnóstico da Calçada | Qualidade do Serviço | |
| Endereço: Rua Manaus, 774 | 65 | C |

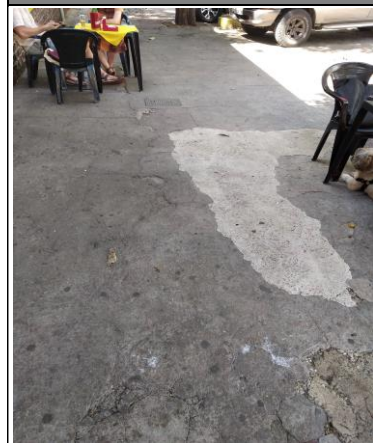
### Foto Geral

| ID | Itens Avaliados | Respostas | Nota |
|---|---|---|---|
| P_4 | Existência de Buracos ? | Poucos | 5 |
| P_5 | Condições Gerais do Piso e meio-fio da calçada ? | Regular | 5 |
| P_16 | Classificação geral da calçada pelo pesquisador. | Regular | 5 |
