| Diagnóstico da Calçada | Qualidade do Serviço | |
| Endereço: Av. Portugal, 2193 | 48 | D |
| Data do Registro: 19/11/2019 11:48:59 | | |
| Num. Lote CTM: 200071100310 | | |

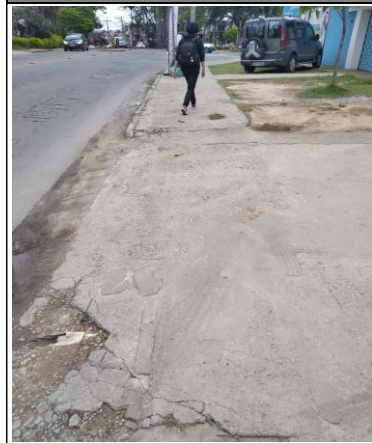
Foto Geral

| ID | Itens Avaliados | Respostas | Nota |
|---|---|---|---|
| P_4 | Existência de Buracos ? | Poucos | 5 |
| P_5 | Condições Gerais do Piso e meio-fio da calçada ? | Péssimo | 0 |
| P_6 | Presença de desníveis ? | Leve | 7 |
| P_16 | Classificação geral da calçada pelo pesquisador. | Ruim | 0 |

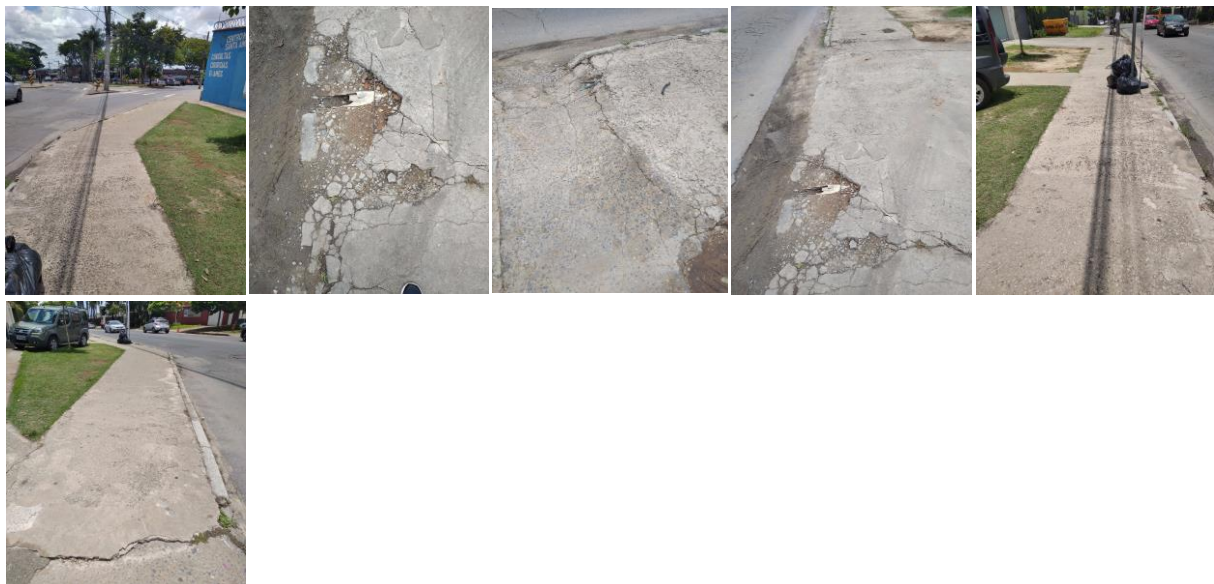
Fotos Complementares - Detalhes do Passeio

| ID | Itens Avaliados | Respostas | Nota |
|---|---|---|---|
| P_9 | A calçada Possui Rebaixamento de Veículos correto ? | Não | 0 |
| P_11 | O Passeio está no padrão da SMPU ? | Não | 0 |
