## Lote 4 - Rota: Contorno

**FRATAR**  
ENGENHARIA CONSULTIVA

| Diagnóstico da Calçada | Qualidade do Serviço | |
| Endereço: Av.Contorno, 9841 | 83 | B |

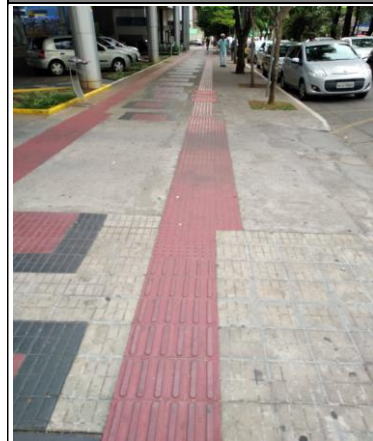
Foto Geral

| ID | Itens Avaliados | Respostas | Nota |
|---|---|---|---|
| P_16 | Classificação geral da calçada pelo pesquisador. | Regular | 5 |

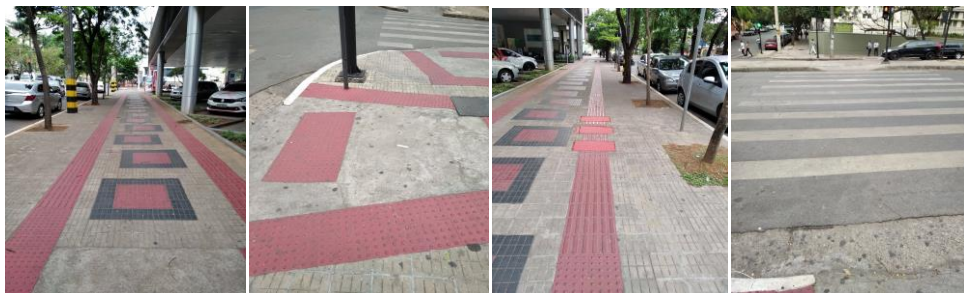
Fotos Complementares - Detalhes do Passeio

| ID | Itens Avaliados | Respostas | Nota |
|---|---|---|---|
| P_7_1_2 | Se for do Tipo 1, O rebaixo tem abas conforme a norma ? | Não | -1 |
| P_7_3 | O rebaixo possui piso tátil ? | Tem só piso de alerta | -1 |
| P_8_1 | O piso tátil está no eixo da faixa livre ? | Não | 0 |
| P_8_8 | O piso tátil está em boas condições aparentes? | Não | 0 |
| P_8_9 | O piso tátil apresenta desenho com bom senso? | Não | 0 |
