## Lote 4 - Rota: Contorno

| Diagnóstico da Calçada | Qualidade do Serviço | |
| Endereço: Av.Contorno, 2307 | 67 | C |
| Data do Registro: 04/11/2019 14:09:59 | | |

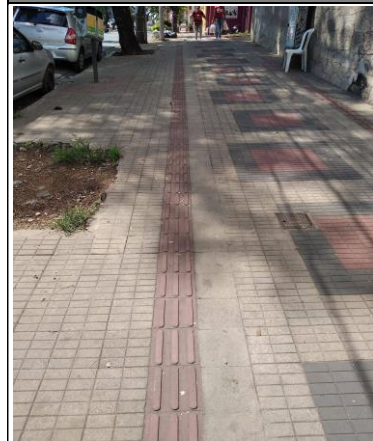
### Foto Geral

| ID | Itens Avaliados | Respostas | Nota |
|---|---|---|---|
| P_4 | Existência de Buracos ? | Poucos | 5 |
| P_5 | Condições Gerais do Piso e meio-fio da calçada ? | Regular | 5 |
| P_6 | Presença de desníveis ? | Médio | 3 |
| P_11 | O Passeio está no padrão da SMPU ? | Não | 0 |
| P_16 | Classificação geral da calçada pelo pesquisador. | Regular | 5 |

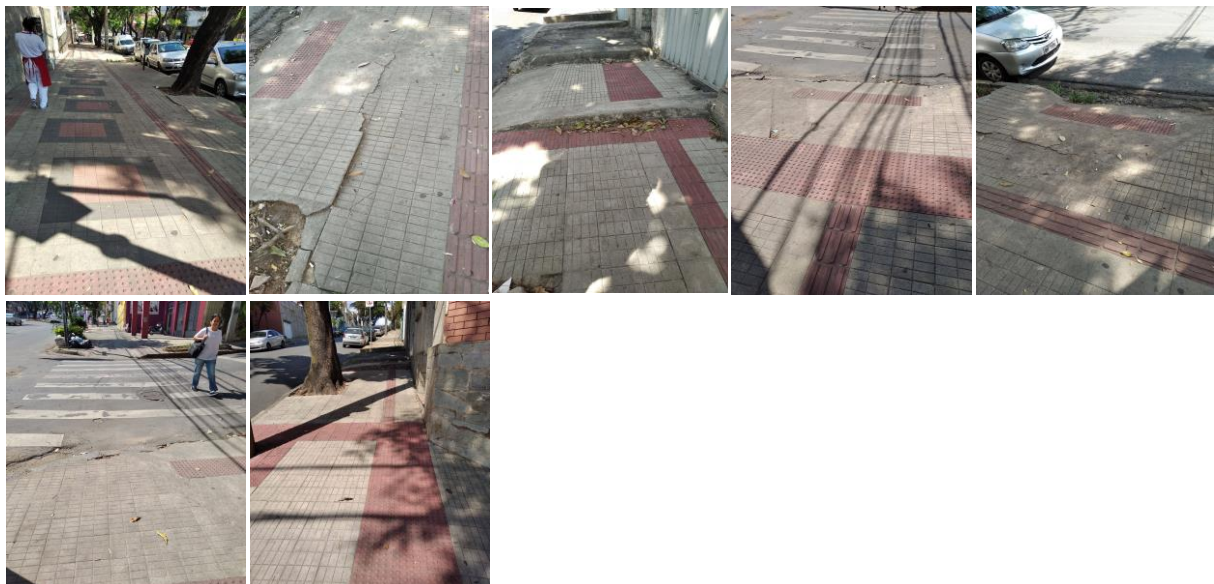
### Fotos Complementares - Detalhes do Passeio

| ID | Itens Avaliados | Respostas | Nota |
|---|---|---|---|
| P_7_3 | O rebaixo possui piso tátil ? | Tem só piso de alerta | -1 |
| P_8_1 | O piso tátil está no eixo da faixa livre ? | Não | 0 |
| P_8_7 | O piso tátil tem conexão com os lotes vizinhos? | Não | 0 |
