# Lote 1 - Rota: Padre Pedro Pinto

**FRATAR**  
ENGENHARIA CONSULTIVA

| Diagnóstico da Calçada | Qualidade do Serviço | |
|---|---|---|
| Endereço: Rua Padre Pedro Pinto, 6591 | 47 | D |

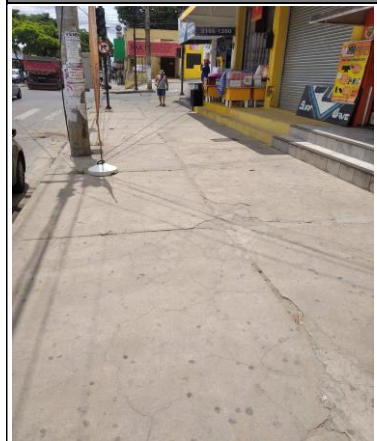
## Foto Geral

| ID | Itens Avaliados | Respostas | Nota |
|---|---|---|---|
| P_4 | Existência de Buracos ? | Poucos | 5 |
| P_5 | Condições Gerais do Piso e meio-fio da calçada ? | Regular | 5 |
| P_6 | Presença de desníveis ? | Severo | 0 |
| P_16 | Classificação geral da calçada pelo pesquisador. | Ruim | 0 |

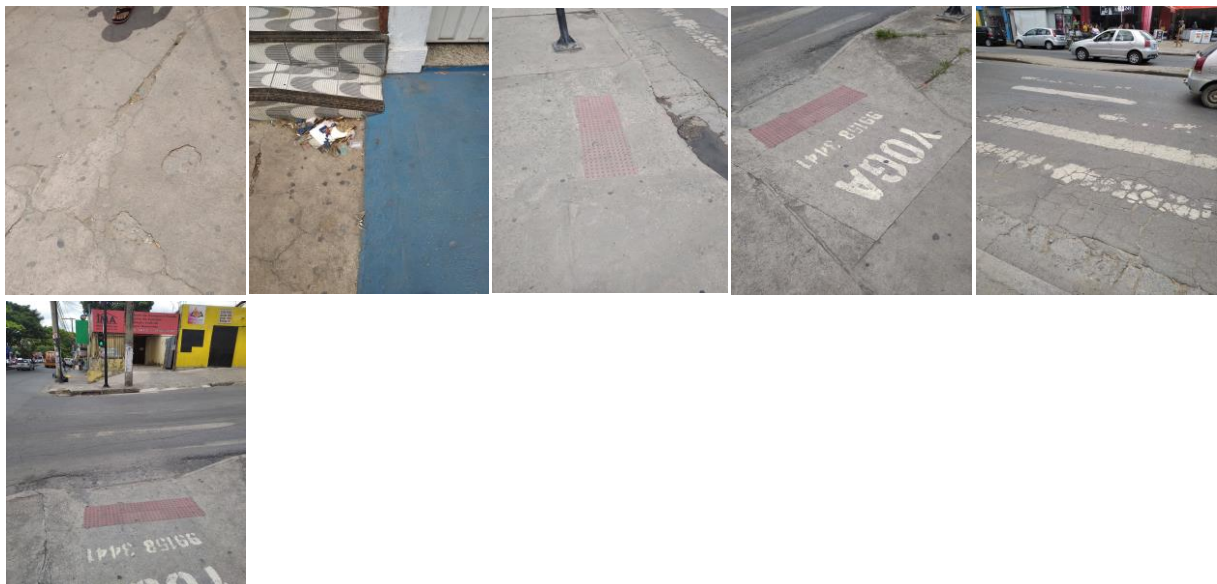
## Fotos Complementares - Detalhes do Passeio

| ID | Itens Avaliados | Respostas | Nota |
|---|---|---|---|
| P_7_1_2 | Se for do Tipo 1, O rebaixo tem abas conforme a norma ? | Não | -1 |
| P_7_3 | O rebaixo possui piso tátil ? | Tem só piso de alerta | -1 |
| P_7_3_1 | O piso tátil de alerta e direcional do rebaixo está conforme a norma ? | Não | -1 |
