# Lote 1 - Rota: Carlos Luz

| Diagnóstico da Calçada | Qualidade do Serviço | |
| Endereço: Rua Monteiro Lobato, s/nº | 64 | C |
| Num. Lote CTM: 140233900045 | | |

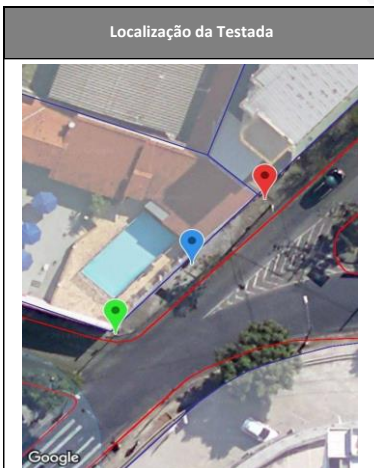
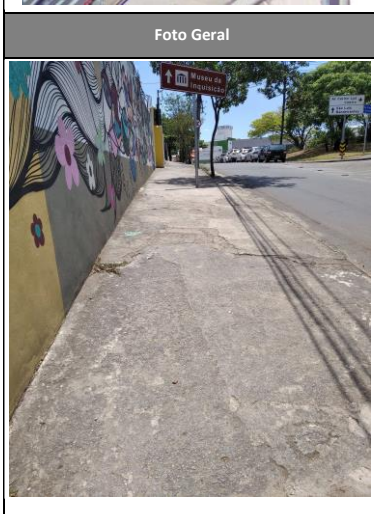
| ID | Itens Avaliados | Respostas | Nota |
|---|---|---|---|
| P_5 | Condições Gerais do Piso e meio-fio da calçada ? | Regular | 5 |
| P_16 | Classificação geral da calçada pelo pesquisador. | Regular | 5 |

Observações: Acesso pela Rua Brasília, 30
