# Lote 5 - Rota: Sul

**FRATAR**  
ENGENHARIA CONSULTIVA

| Diagnóstico da Calçada | Qualidade do Serviço | |
| Endereço: Gonçalves Dias, 1591 | 58 | C |

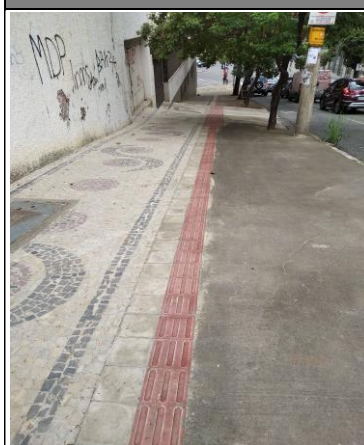
## Foto Geral

| ID | Itens Avaliados | Respostas | Nota |
|---|---|---|---|
| P_6 | Presença de desníveis ? | Severo | 0 |
| P_9 | A calçada Possui Rebaixamento de Veículos correto ? | Não | 0 |
| P_11 | O Passeio está no padrão da SMPU ? | Não | 0 |
| P_16 | Classificação geral da calçada pelo pesquisador. | Ruim | 0 |
