# Lote 1 - Rota: Noroeste

**FRATAR**  
ENGENHARIA CONSULTIVA

| Diagnóstico da Calçada | Qualidade do Serviço | |
| Endereço: Av. Ivaí, 989 | 50 | D |

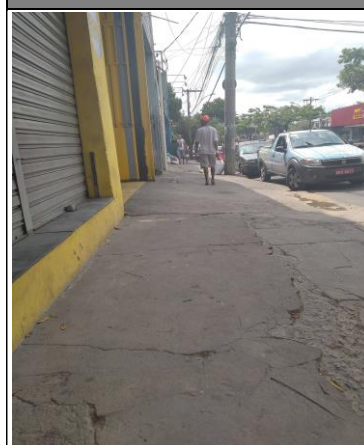
## Foto Geral

| ID | Itens Avaliados | Respostas | Nota |
|---|---|---|---|
| P_4 | Existência de Buracos ? | Muitos | 0 |
| P_5 | Condições Gerais do Piso e meio-fio da calçada ? | Péssimo | 0 |
| P_16 | Classificação geral da calçada pelo pesquisador. | Ruim | 0 |

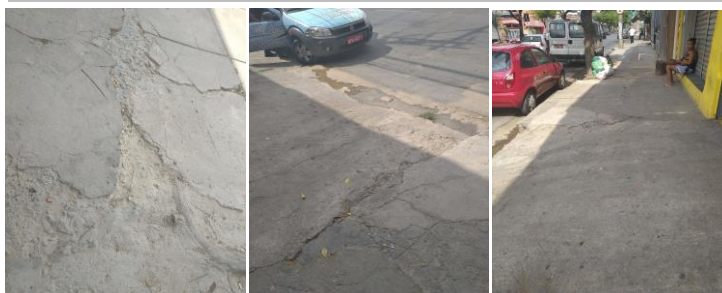
## Fotos Complementares - Detalhes do Passeio

| ID | Itens Avaliados | Respostas | Nota |
|---|---|---|---|
| P_9 | A calçada Possui Rebaixamento de Veículos correto ? | Não | 0 |
| P_11 | O Passeio está no padrão da SMPU ? | Não | 0 |
