## Lote 4 - Rota: Raja Gabália

**FRATAR**  
ENGENHARIA CONSULTIVA

| Diagnóstico da Calçada | Qualidade do Serviço | |
| Endereço: Rua Curitiba, 627 | 68 | C |

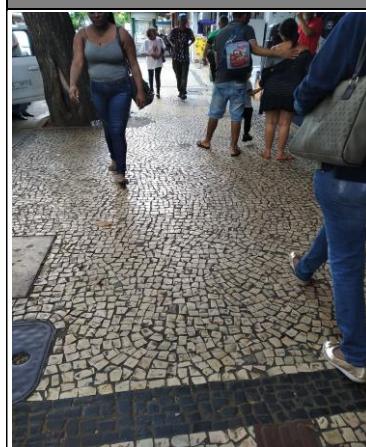
### Foto Geral

| ID | Itens Avaliados | Respostas | Nota |
|---|---|---|---|
| P_4 | Existência de Buracos ? | Poucos | 5 |
| P_16 | Classificação geral da calçada pelo pesquisador. | Regular | 5 |

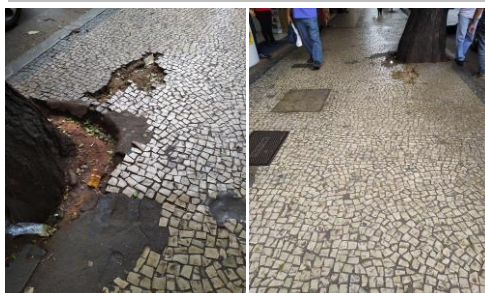
### Fotos Complementares - Detalhes do Passeio

| ID | Itens Avaliados | Respostas | Nota |
|---|---|---|---|
| P_3 | Tipo de revestimento da calçada ? | Pedra Portuguesa | 8 |
