# Lote 1 - Rota: Padre Pedro Pinto

**FRATAR**  
ENGENHARIA CONSULTIVA

| Diagnóstico da Calçada | Qualidade do Serviço | |
| Endereço: Rua Padre Pedro Pinto, 281 | 82 | B |

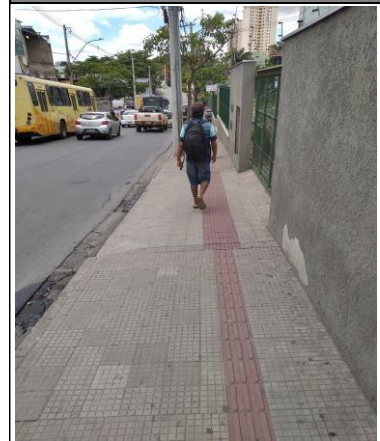
Foto Geral

| ID | Itens Avaliados | Respostas | Nota |
|---|---|---|---|
| P_5 | Condições Gerais do Piso e meio-fio da calçada ? | Ótimo(a) | 10 |
| P_7 | Tem rebaixamento de calçada para Pedestre ? | Sim | 7 |
| P_11 | O Passeio está no padrão da SMPU ? | Não | 0 |
| P_16 | Classificação geral da calçada pelo pesquisador. | Regular | 5 |

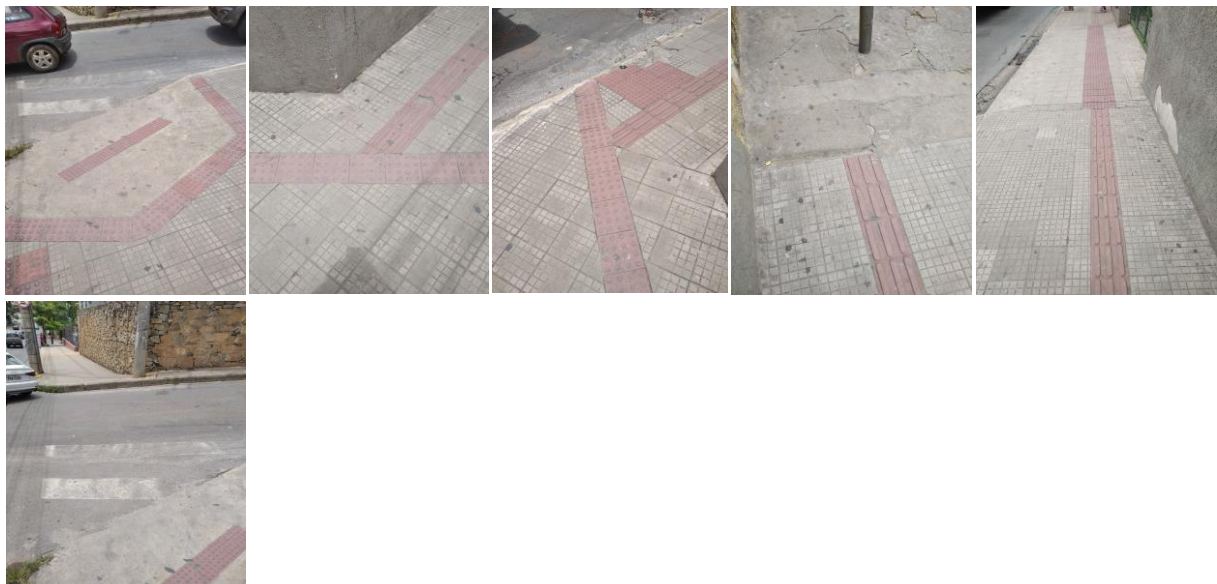
Fotos Complementares - Detalhes do Passeio

| ID | Itens Avaliados | Respostas | Nota |
|---|---|---|---|
| P_7_1_2 | Se for do Tipo 1, O rebaixo tem abas conforme a norma ? | Não | -1 |
| P_7_3 | O rebaixo possui piso tátil ? | Tem só piso de alerta | -1 |
| P_7_3_1 | O piso tátil de alerta e direcional do rebaixo está conforme a norma ? | Não | -1 |
| P_8_1 | O piso tátil está no eixo da faixa livre ? | Não | 0 |
