## Lote 4 - Rota: Raja Gabágia

| Diagnóstico da Calçada | Qualidade do Serviço | |
| Endereço: Av. Raja Gabaglia, 4747 | 80 | B |
| Num. Lote CTM: 90789600080 | | |

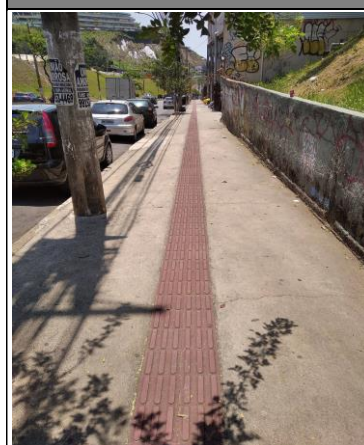
Foto Geral

| ID | Itens Avaliados | Respostas | Nota |
|---|---|---|---|
| P_16 | Classificação geral da calçada pelo pesquisador. | Regular | 5 |

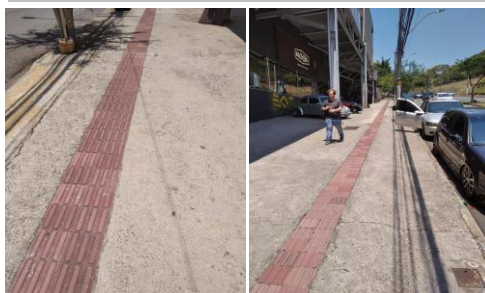
Fotos Complementares - Detalhes do Passeio

| ID | Itens Avaliados | Respostas | Nota |
|---|---|---|---|
| P_12 | A testada possui prática de estacionamento sobre o passeio ? | Sim | 0 |
