## Lote 4 - Rota: Contorno

**FRATAR**  
ENGENHARIA CONSULTIVA

| Diagnóstico da Calçada | Qualidade do Serviço | |
| Endereço: Av.Contorno, 9645 | 79 | B |

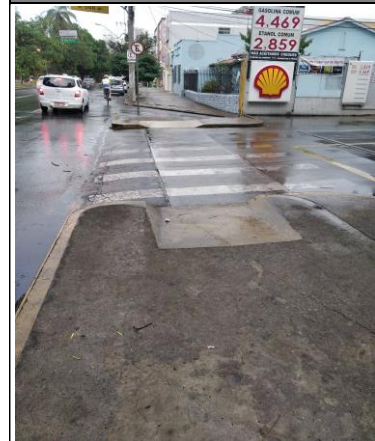
Foto Geral

| ID | Itens Avaliados | Respostas | Nota |
|---|---|---|---|
| P_5 | Condições Gerais do Piso e meio-fio da calçada ? | Regular | 5 |
| P_16 | Classificação geral da calçada pelo pesquisador. | Regular | 5 |
