# Lote 5 - Rota: Sul

**FRATAR**  
ENGENHARIA CONSULTIVA

| Diagnóstico da Calçada | Qualidade do Serviço | |
| Endereço: Gonçalves Dias, 1603 | 58 | C |

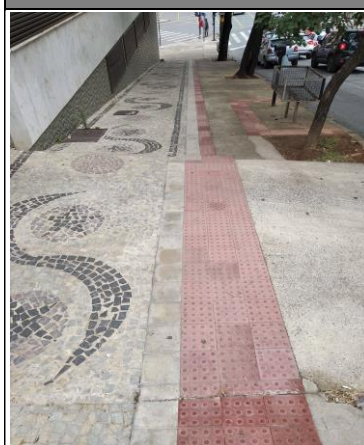
## Foto Geral

| ID | Itens Avaliados | Respostas | Nota |
|---|---|---|---|
| P_16 | Classificação geral da calçada pelo pesquisador. | Regular | 5 |

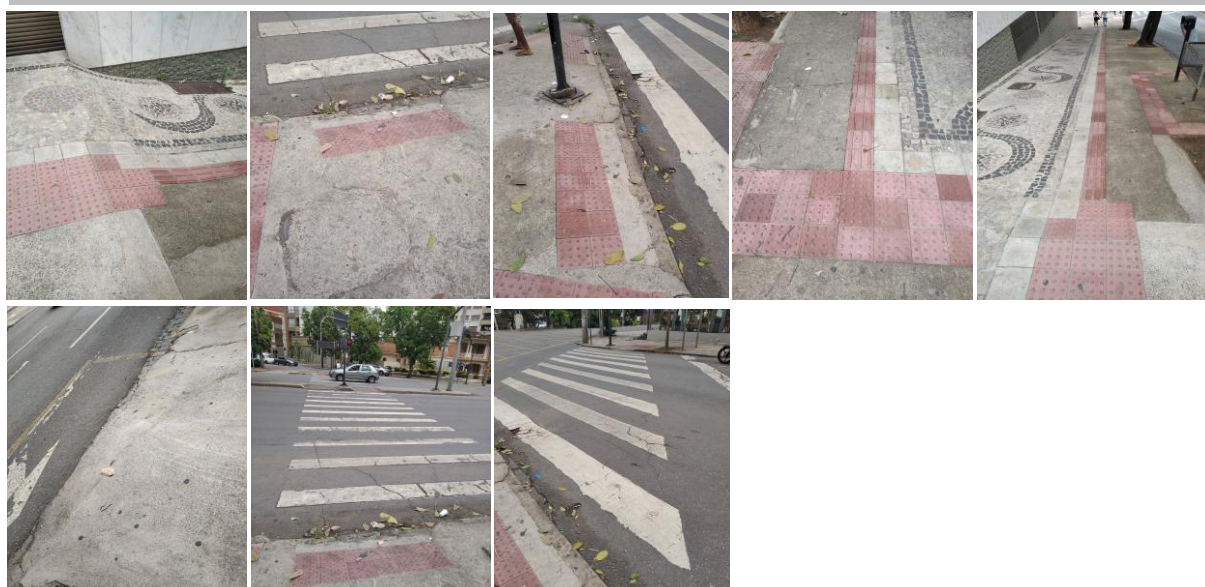
## Fotos Complementares - Detalhes do Passeio

| ID | Itens Avaliados | Respostas | Nota |
|---|---|---|---|
| P_4 | Existência de Buracos ? | Poucos | 5 |
| P_6 | Presença de desníveis ? | Médio | 3 |
| P_9 | A calçada Possui Rebaixamento de Veículos correto ? | Não | 0 |

| ID | Itens Avaliados | Respostas | Nota |
|---|---|---|---|
| P_7_1_2 | Se for do Tipo 1, O rebaixo tem abas conforme a norma ? | Não | -1 |
| P_7_3 | O rebaixo possui piso tátil ? | Tem só piso de alerta | -1 |
