## Lote 3 - Rota: Antônio Carlos II

**FRATAR**  
ENGENHARIA CONSULTIVA

| Diagnóstico da Calçada | Qualidade do Serviço | |
| Endereço: Av. Portugal, 1375 | 52 | C |

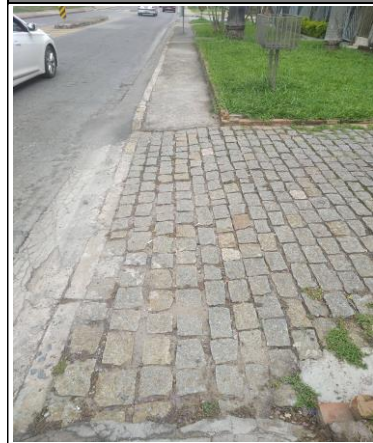
### Foto Geral

| ID | Itens Avaliados | Respostas | Nota |
|---|---|---|---|
| P_4 | Existência de Buracos ? | Poucos | 5 |
| P_5 | Condições Gerais do Piso e meio-fio da calçada ? | Regular | 5 |
| P_6 | Presença de desníveis ? | Médio | 3 |
| P_16 | Classificação geral da calçada pelo pesquisador. | Regular | 5 |
