# Lote 1 - Rota: Carlos Luz

**FRATAR**  
ENGENHARIA CONSULTIVA

| Diagnóstico da Calçada | Qualidade do Serviço | |
| Endereço: Rua Sena Madureira, 560 | <b>81</b> | <b>B</b> |

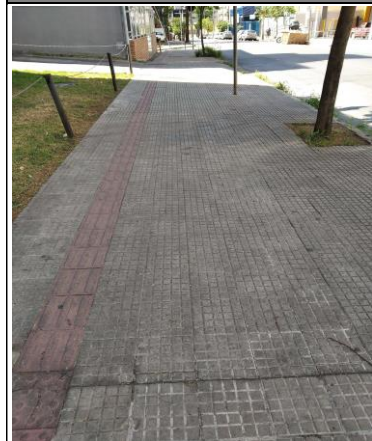
## Foto Geral

| ID | Itens Avaliados | Respostas | Nota |
|---|---|---|---|
| P_16 | Classificação geral da calçada pelo pesquisador. | Regular | 5 |

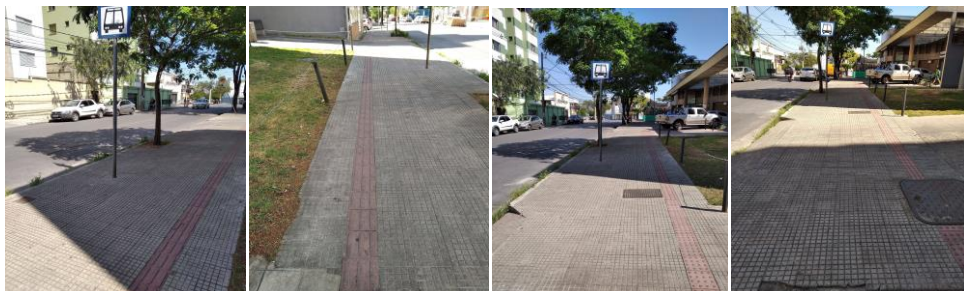
## Fotos Complementares - Detalhes do Passeio

| ID | Itens Avaliados | Respostas | Nota |
|---|---|---|---|
| P_8_1 | O piso tátil está no eixo da faixa livre ? | Não | 0 |
| P_8_2 | Se tem uma leve mudança de direção está conforme a norma ? | Não | 0 |
| P_8_6 | Tem piso tátil em pontos de ônibus conforme a norma? | Não | 0 |
