# Lote 1 - Rota: Padre Pedro Pinto

**FRATAR**  
ENGENHARIA CONSULTIVA

| Diagnóstico da Calçada | Qualidade do Serviço | |
| Endereço: Rua Padre Pedro Pinto, 4960 | 45 | D |

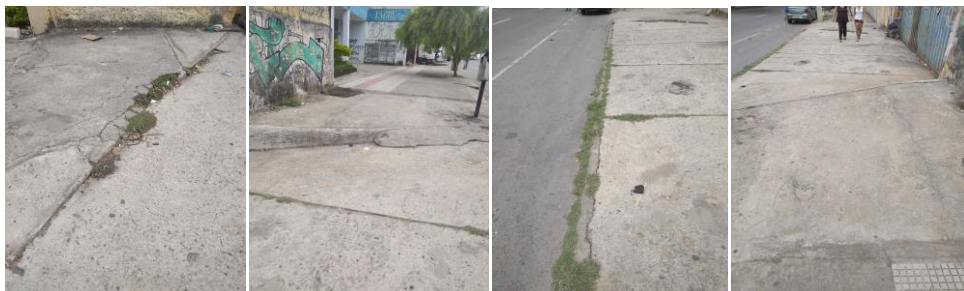
Fotos Complementares - Detalhes do Passeio

| ID | Itens Avaliados | Respostas | Nota |
|---|---|---|---|
| P_4 | Existência de Buracos ? | Poucos | 5 |
| P_5 | Condições Gerais do Piso e meio-fio da calçada ? | Péssimo | 0 |
| P_6 | Presença de desníveis ? | Severo | 0 |
