## Lote 4 - Rota: Contorno

**FRATAR**  
ENGENHARIA CONSULTIVA

| Diagnóstico da Calçada | Qualidade do Serviço | |
| Endereço: Av.Contorno, 7901 | 53 | C |

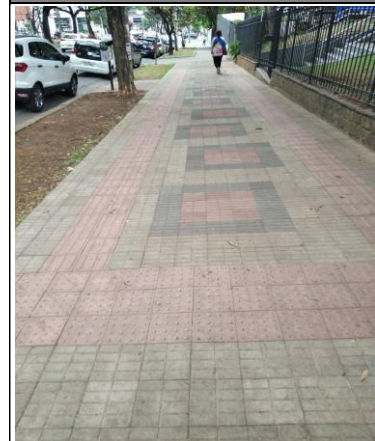
Foto Geral

| ID | Itens Avaliados | Respostas | Nota |
|---|---|---|---|
| P_4 | Existência de Buracos ? | Muitos | 0 |
| P_5 | Condições Gerais do Piso e meio-fio da calçada ? | Regular | 5 |
| P_11 | O Passeio está no padrão da SMPU ? | Não | 0 |
| P_16 | Classificação geral da calçada pelo pesquisador. | Ruim | 0 |

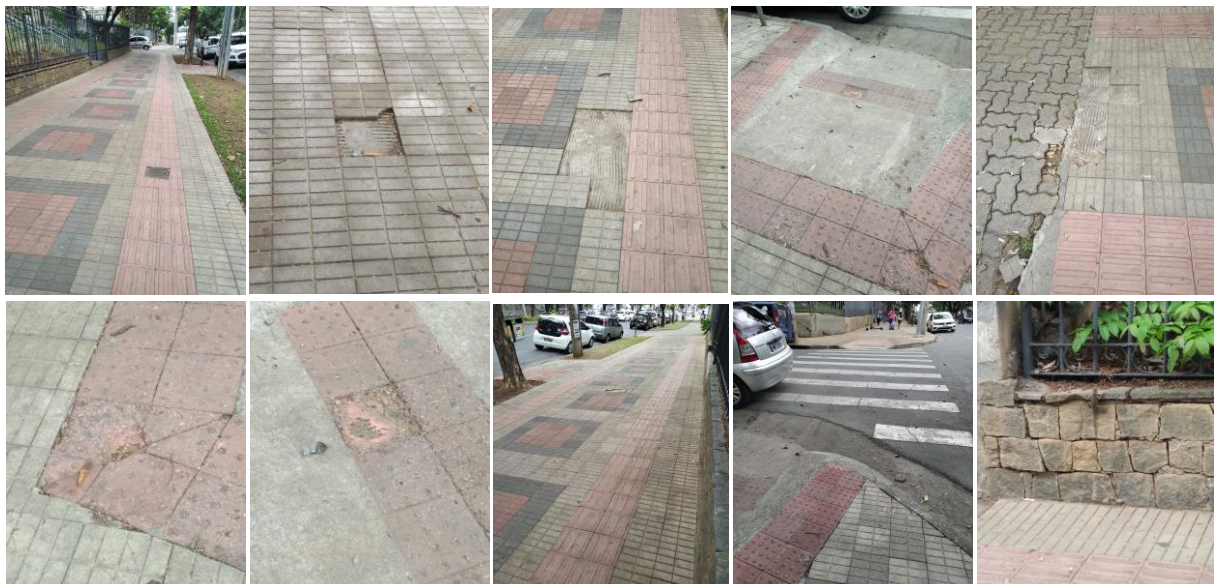
Fotos Complementares - Detalhes do Passeio

| ID | Itens Avaliados | Respostas | Nota |
|---|---|---|---|
| P_7_1_2 | Se for do Tipo 1, O rebaixo tem abas conforme a norma ? | Não | -1 |
| P_7_3 | O rebaixo possui piso tátil ? | Tem só piso de alerta | -1 |
| P_8_1 | O piso tátil está no eixo da faixa livre ? | Não | 0 |
| P_8_8 | O piso tátil está em boas condições aparentes? | Não | 0 |
