## Lote 4 - Rota: Contorno

| Diagnóstico da Calçada | Qualidade do Serviço | |
| Endereço: Av.Contorno, 8699 | 43 | D |
| Data do Registro: 29/10/2019 15:30:46 | | |

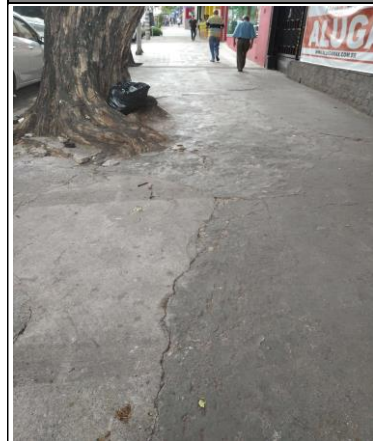
### Foto Geral

| ID | Itens Avaliados | Respostas | Nota |
|---|---|---|---|
| P_4 | Existência de Buracos ? | Muitos | 0 |
| P_5 | Condições Gerais do Piso e meio-fio da calçada ? | Péssimo | 0 |
| P_6 | Presença de desníveis ? | Médio | 3 |
| P_16 | Classificação geral da calçada pelo pesquisador. | Ruim | 0 |
