# Lote 4 - Rota: Raja Gabáglia

**FRATAR**  
ENGENHARIA CONSULTIVA

| Diagnóstico da Calçada | Qualidade do Serviço | |
| Endereço: Av. Raja Gabaglia, 3212 | 67 | C |

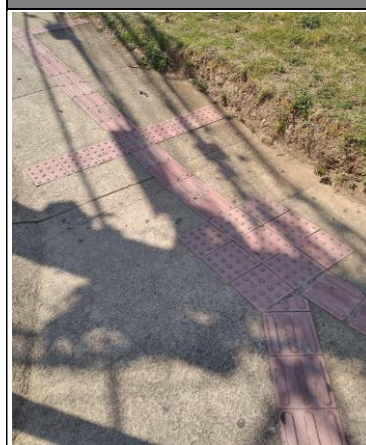
Foto Geral

| ID | Itens Avaliados | Respostas | Nota |
|---|---|---|---|
| P_6 | Presença de desníveis ? | Médio | 3 |
| P_11 | O Passeio está no padrão da SMPU ? | Não | 0 |
| P_16 | Classificação geral da calçada pelo pesquisador. | Regular | 5 |

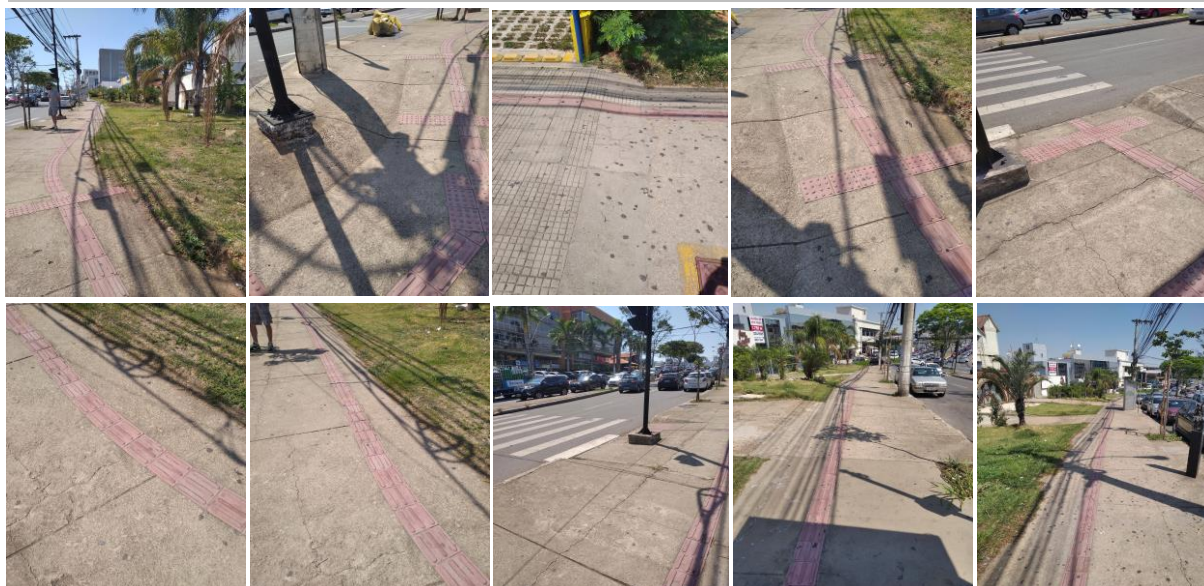
Fotos Complementares - Detalhes do Passeio

| ID | Itens Avaliados | Respostas | Nota |
|---|---|---|---|
| P_7_3_1 | O piso tátil de alerta e direcional do rebaixo está conforme a norma ? | Não | -1 |
| P_8_1 | O piso tátil está no eixo da faixa livre ? | Não | 0 |
