# Lote 4 - Rota: Raja Gabália

**FRATAR**  
ENGENHARIA CONSULTIVA

| Diagnóstico da Calçada | Qualidade do Serviço | |
| Endereço: Rua São Paulo, 519 | 56 | C |

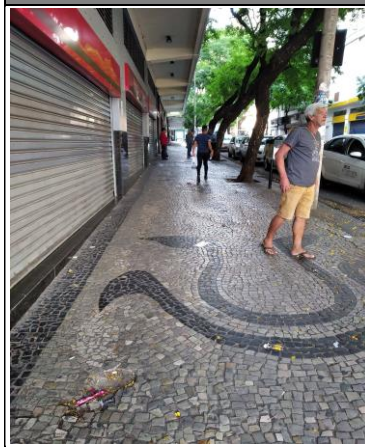
Foto Geral

| ID | Itens Avaliados | Respostas | Nota |
|---|---|---|---|
| P_4 | Existência de Buracos ? | Poucos | 5 |
| P_5 | Condições Gerais do Piso e meio-fio da calçada ? | Regular | 5 |
| P_13 | Existe algum dispositivo de Drenagem sobre a calçada ? | Sim | -5 |
| P_16 | Classificação geral da calçada pelo pesquisador. | Regular | 5 |

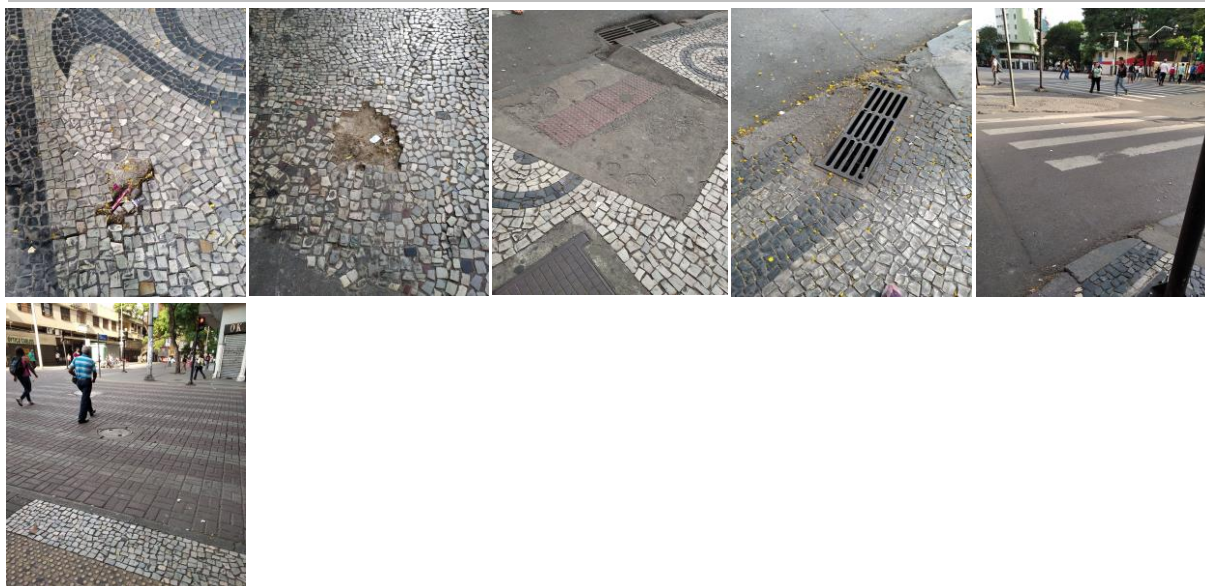
Fotos Complementares - Detalhes do Passeio

| ID | Itens Avaliados | Respostas | Nota |
|---|---|---|---|
| P_7_1_2 | Se for do Tipo 1, O rebaixo tem abas conforme a norma ? | Não | -1 |
| P_7_3 | O rebaixo possui piso tátil ? | Tem só piso de alerta | -1 |
| P_13_2 | Dispositivo de Drenagem oferece risco para caminamento seguro de pedestre? | Sim | -5 |
