## Lote 5 - Rota: Afonso Pena

| Diagnóstico da Calçada | Qualidade do Serviço | |
| Endereço: Av. Afonso Pena, 381 | 68 | C |
| Data do Registro: 04/11/2019 11:45:00 | | |

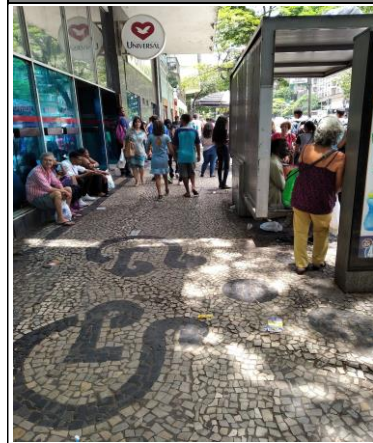
### Foto Geral

| ID | Itens Avaliados | Respostas | Nota |
|---|---|---|---|
| P_3 | Tipo de revestimento da calçada ? | Pedra Portuguesa | 8 |
| P_4 | Existência de Buracos ? | Poucos | 5 |
| P_5 | Condições Gerais do Piso e meio-fio da calçada ? | Ótimo(a) | 10 |
| P_16 | Classificação geral da calçada pelo pesquisador. | Regular | 5 |
