## Lote 4 - Rota: Contorno

| Diagnóstico da Calçada | Qualidade do Serviço | |
| Endereço: Av.Contorno, 8546 | 44 | D |
| Data do Registro: 29/10/2019 13:59:25 | | |

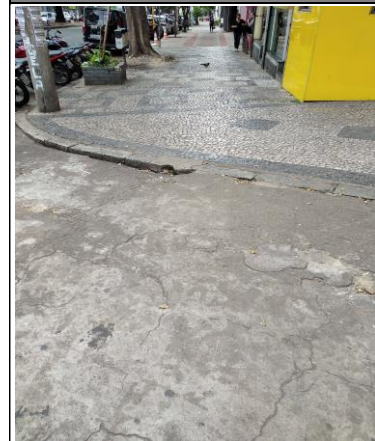
Foto Geral

| ID | Itens Avaliados | Respostas | Nota |
|---|---|---|---|
| P_5 | Condições Gerais do Piso e meio-fio da calçada ? | Péssimo | 0 |
| P_16 | Classificação geral da calçada pelo pesquisador. | Ruim | 0 |

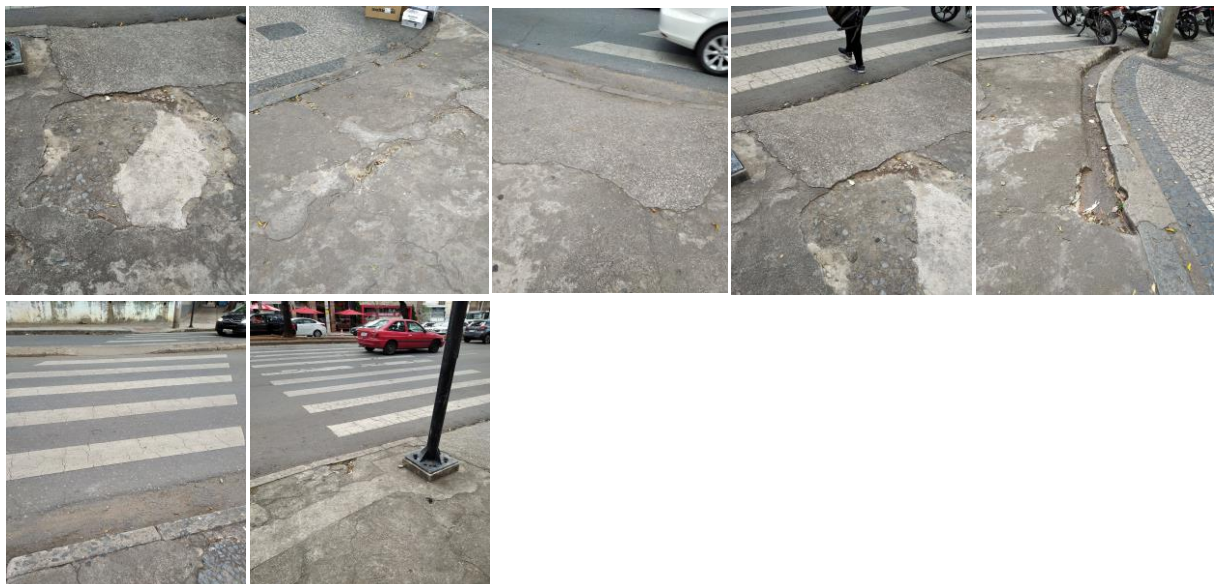
Fotos Complementares - Detalhes do Passeio

| ID | Itens Avaliados | Respostas | Nota |
|---|---|---|---|
| P_4 | Existência de Buracos ? | Poucos | 5 |
| P_13 | Existe algum dispositivo de Drenagem sobre a calçada ? | Sim | -8 |

| ID | Itens Avaliados | Respostas | Nota |
|---|---|---|---|
| P_13_1 | Dispositivo de Drenagem está devidamente instalado e bem conservado? | Não | -3 |
| P_13_2 | Dispositivo de Drenagem oferece risco para caminamento seguro de pedestre? | Sim | -5 |
