## Lote 4 - Rota: Contorno

| Diagnóstico da Calçada | Qualidade do Serviço | |
| Endereço: Av.Contorno, 2854 | 58 | C |
| Data do Registro: 08/11/2019 16:53:18 | | |

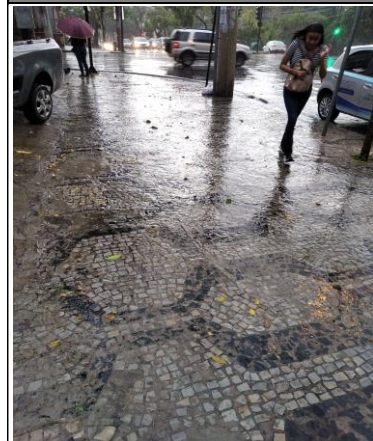
### Foto Geral

| ID | Itens Avaliados | Respostas | Nota |
|---|---|---|---|
| P_4 | Existência de Buracos ? | Poucos | 5 |
| P_7 | Tem rebaixamento de calçada para Pedestre ? | Não, mas deveria ter. | 0 |
| P_9 | A calçada Possui Rebaixamento de Veículos correto ? | Não | 0 |
| P_11 | O Passeio está no padrão da SMPU ? | Não | 0 |
| P_16 | Classificação geral da calçada pelo pesquisador. | Regular | 5 |
