## Lote 4 - Rota: Contorno

| Diagnóstico da Calçada | Qualidade do Serviço | |
| Endereço: Av.Contorno, s/nº | 72 | B |

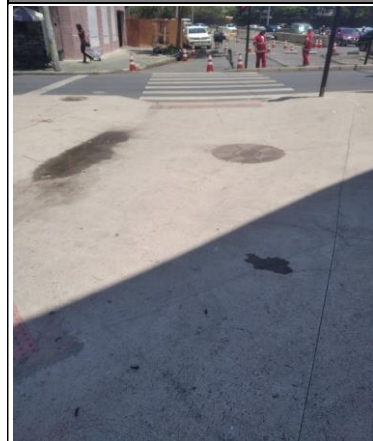
Foto Geral

| ID | Itens Avaliados | Respostas | Nota |
|---|---|---|---|
| P_16 | Classificação geral da calçada pelo pesquisador. | Regular | 5 |

Observações: Ilha

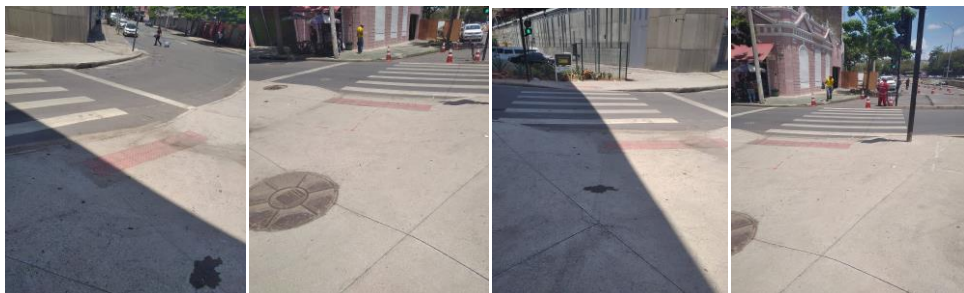
Fotos Complementares - Detalhes do Passeio

| ID | Itens Avaliados | Respostas | Nota |
|---|---|---|---|
| P_7_1_2 | Se for do Tipo 1, O rebaixo tem abas conforme a norma ? | Não | -1 |
| P_7_3 | O rebaixo possui piso tátil ? | Tem só piso de alerta | -1 |
| P_7_3_1 | O piso tátil de alerta e direcional do rebaixo está conforme a norma ? | Não | -1 |
