| Diagnóstico da Calçada | Qualidade do Serviço | |
| Endereço: Av. Afonso Pena, 3607 | 42 | D |
| Num. Lote CTM: 80608000150 | | |

# Lote 5 - Rota: Afonso Pena

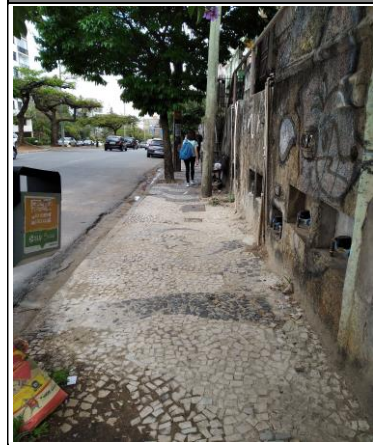
Foto Geral

| ID | Itens Avaliados | Respostas | Nota |
|---|---|---|---|
| P_4 | Existência de Buracos ? | Muitos | 0 |
| P_5 | Condições Gerais do Piso e meio-fio da calçada ? | Péssimo | 0 |
| P_16 | Classificação geral da calçada pelo pesquisador. | Ruim | 0 |

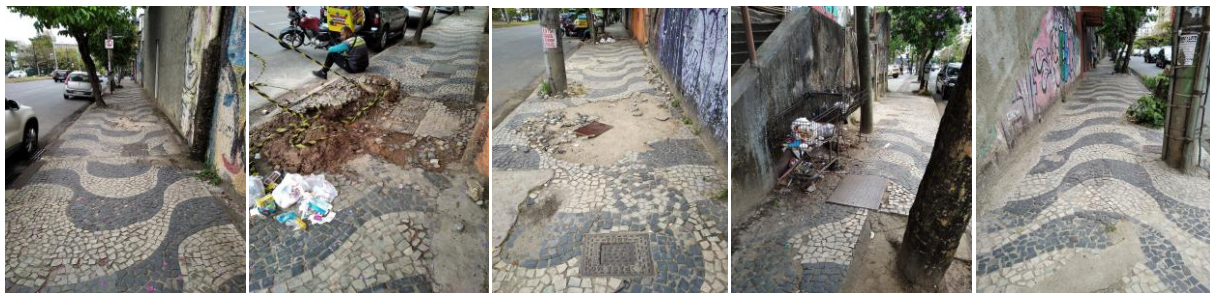
Fotos Complementares - Detalhes do Passeio

| ID | Itens Avaliados | Respostas | Nota |
|---|---|---|---|
| P_11 | O Passeio está no padrão da SMPU ? | Não | 0 |
