## Lote 4 - Rota: Contorno

**FRATAR**  
ENGENHARIA CONSULTIVA

| Diagnóstico da Calçada | Qualidade do Serviço | |
| Endereço: Av.Contorno, 5326 | 40 | D |

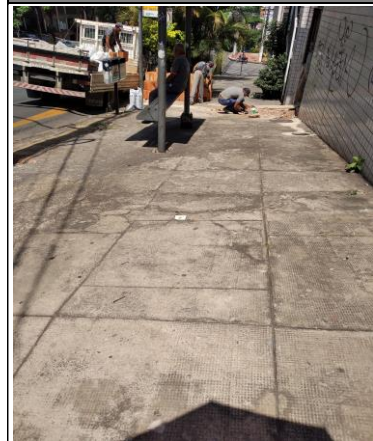
### Foto Geral

| ID | Itens Avaliados | Respostas | Nota |
|---|---|---|---|
| P_4 | Existência de Buracos ? | Muitos | 0 |
| P_5 | Condições Gerais do Piso e meio-fio da calçada ? | Péssimo | 0 |
| P_6 | Presença de desníveis ? | Severo | 0 |
| P_16 | Classificação geral da calçada pelo pesquisador. | Ruim | 0 |
