# Lote 1 - Rota: Padre Pedro Pinto

**FRATAR**  
ENGENHARIA CONSULTIVA

| Diagnóstico da Calçada | Qualidade do Serviço | |
| Endereço: Rua Padre Pedro Pinto, 6670 | 67 | C |

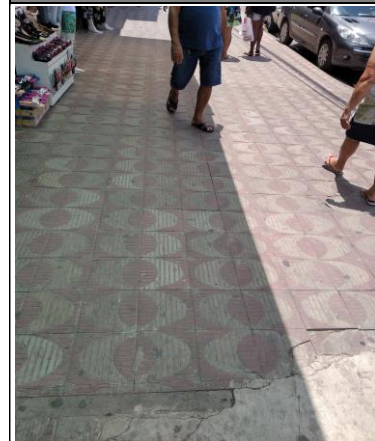
Foto Geral

| ID | Itens Avaliados | Respostas | Nota |
|---|---|---|---|
| P_5 | Condições Gerais do Piso e meio-fio da calçada ? | Regular | 5 |
| P_6 | Presença de desníveis ? | Leve | 7 |
| P_16 | Classificação geral da calçada pelo pesquisador. | Regular | 5 |
