# Lote 1 - Rota: Noroeste

**FRATAR**  
ENGENHARIA CONSULTIVA

| Diagnóstico da Calçada | Qualidade do Serviço | |
| Endereço: Av. Brigadeiro Eduardo Gomes, 645 | 65 | C |

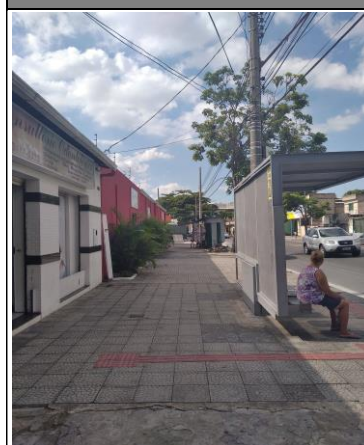
Foto Geral

| ID | Itens Avaliados | Respostas | Nota |
|---|---|---|---|
| P_4 | Existência de Buracos ? | Poucos | 5 |
| P_5 | Condições Gerais do Piso e meio-fio da calçada ? | Regular | 5 |
| P_16 | Classificação geral da calçada pelo pesquisador. | Regular | 5 |
