# Lote 4 - Rota: Raja Gabáglia

**FRATAR**  
ENGENHARIA CONSULTIVA

| Diagnóstico da Calçada | Qualidade do Serviço | |
| Endereço: Av. Raja Gabaglia, 4040 | 60 | C |

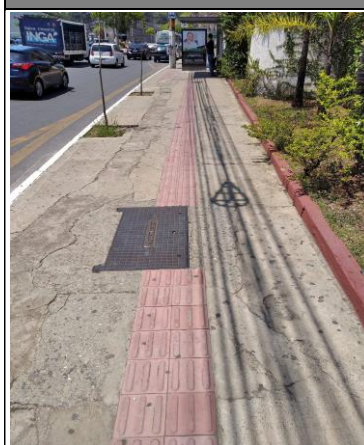
## Foto Geral

| ID | Itens Avaliados | Respostas | Nota |
|---|---|---|---|
| P_4 | Existência de Buracos ? | Muitos | 0 |
| P_5 | Condições Gerais do Piso e meio-fio da calçada ? | Péssimo | 0 |
| P_16 | Classificação geral da calçada pelo pesquisador. | Ruim | 0 |
