## Lote 4 - Rota: Raja Gabágia

**FRATAR**  
ENGENHARIA CONSULTIVA

| Diagnóstico da Calçada | Qualidade do Serviço | |
| Endereço: Av. Raja Gabaglia, 4641 | 40 | D |

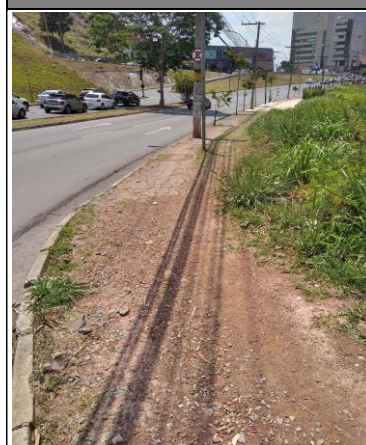
### Foto Geral

| ID | Itens Avaliados | Respostas | Nota |
|---|---|---|---|
| P_4 | Existência de Buracos ? | Muitos | 0 |
| P_5 | Condições Gerais do Piso e meio-fio da calçada ? | Péssimo | 0 |
| P_7 | Tem rebaixamento de calçada para Pedestre ? | Não, mas deveria ter. | 0 |
| P_11 | O Passeio está no padrão da SMPU ? | Não | 0 |
| P_16 | Classificação geral da calçada pelo pesquisador. | Ruim | 0 |
