## Lote 4 - Rota: Contorno

**FRATAR**  
ENGENHARIA CONSULTIVA

| Diagnóstico da Calçada | Qualidade do Serviço | |
|---|---|---|
| Endereço: Av.Contorno, 6748 | 75 | B |
| Num. Lote CTM: 10007200055 | | |

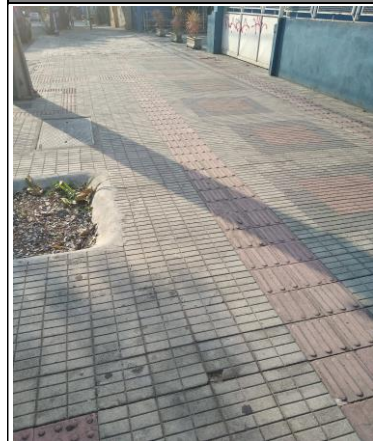
### Foto Geral

| ID | Itens Avaliados | Respostas | Nota |
|---|---|---|---|
| P_4 | Existência de Buracos ? | Poucos | 5 |
| P_5 | Condições Gerais do Piso e meio-fio da calçada ? | Regular | 5 |
| P_11 | O Passeio está no padrão da SMPU ? | Não | 0 |
| P_16 | Classificação geral da calçada pelo pesquisador. | Regular | 5 |

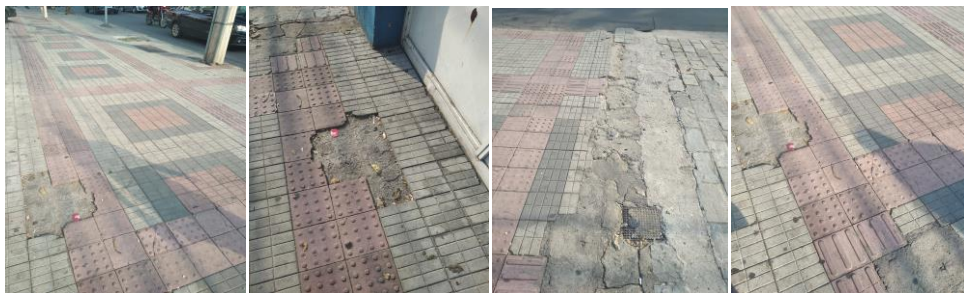
### Fotos Complementares - Detalhes do Passeio

| ID | Itens Avaliados | Respostas | Nota |
|---|---|---|---|
| P_8_1 | O piso tátil está no eixo da faixa livre ? | Não | 0 |
| P_8_7 | O piso tátil tem conexão com os lotes vizinhos? | Não | 0 |
| P_8_8 | O piso tátil está em boas condições aparentes? | Não | 0 |
