# Lote 4 - Rota: Raja Gabáglia

| Diagnóstico da Calçada | Qualidade do Serviço | |
| Endereço: Av. Raja Gabaglia, s/nº | 63 | C |

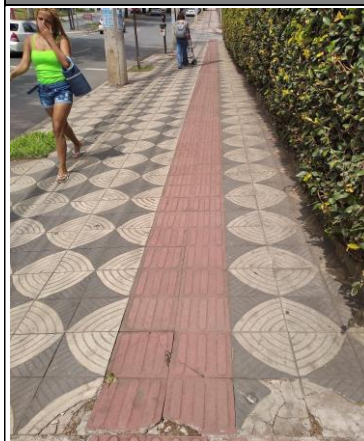
## Foto Geral

| ID | Itens Avaliados | Respostas | Nota |
|---|---|---|---|
| P_4 | Existência de Buracos ? | Poucos | 5 |
| P_5 | Condições Gerais do Piso e meio-fio da calçada ? | Regular | 5 |
| P_16 | Classificação geral da calçada pelo pesquisador. | Regular | 5 |

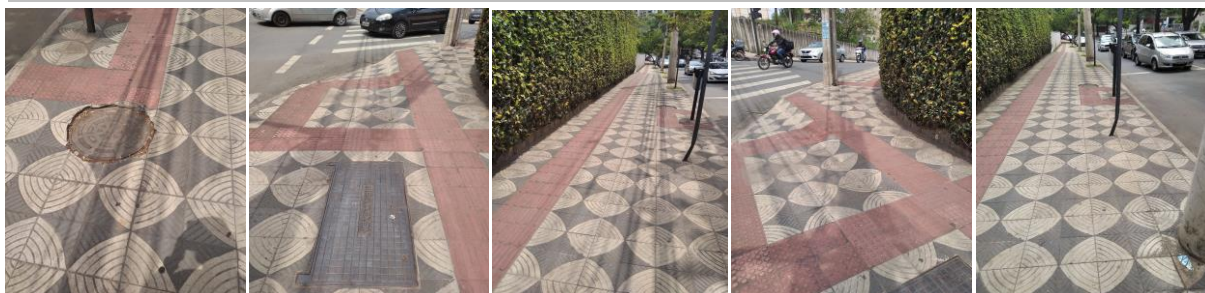
## Fotos Complementares - Detalhes do Passeio

| ID | Itens Avaliados | Respostas | Nota |
|---|---|---|---|
| P_7_3 | O rebaixo possui piso tátil ? | Tem só piso de alerta | -1 |
| P_7_3_1 | O piso tátil de alerta e direcional do rebaixo está conforme a norma ? | Não | -1 |
| P_8_1 | O piso tátil está no eixo da faixa livre ? | Não | 0 |
