# Lote 5 - Rota: Afonso Pena

| Diagnóstico da Calçada | Qualidade do Serviço | |
| Endereço: Rua Rio Grande do Norte, 951 | 51 | C |
| Num. Lote CTM: 10143800105 | | |

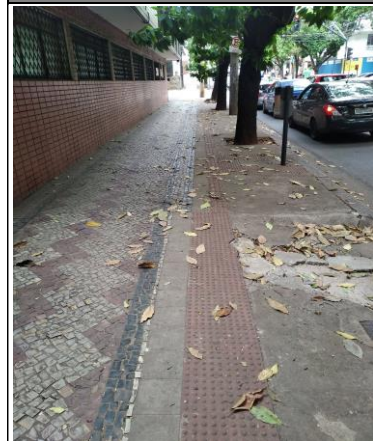
## Foto Geral

| ID | Itens Avaliados | Respostas | Nota |
|---|---|---|---|
| P_5 | Condições Gerais do Piso e meio-fio da calçada ? | Péssimo | 0 |
| P_9 | A calçada Possui Rebaixamento de Veículos correto ? | Não | 0 |
| P_11 | O Passeio está no padrão da SMPU ? | Não | 0 |
| P_16 | Classificação geral da calçada pelo pesquisador. | Ruim | 0 |

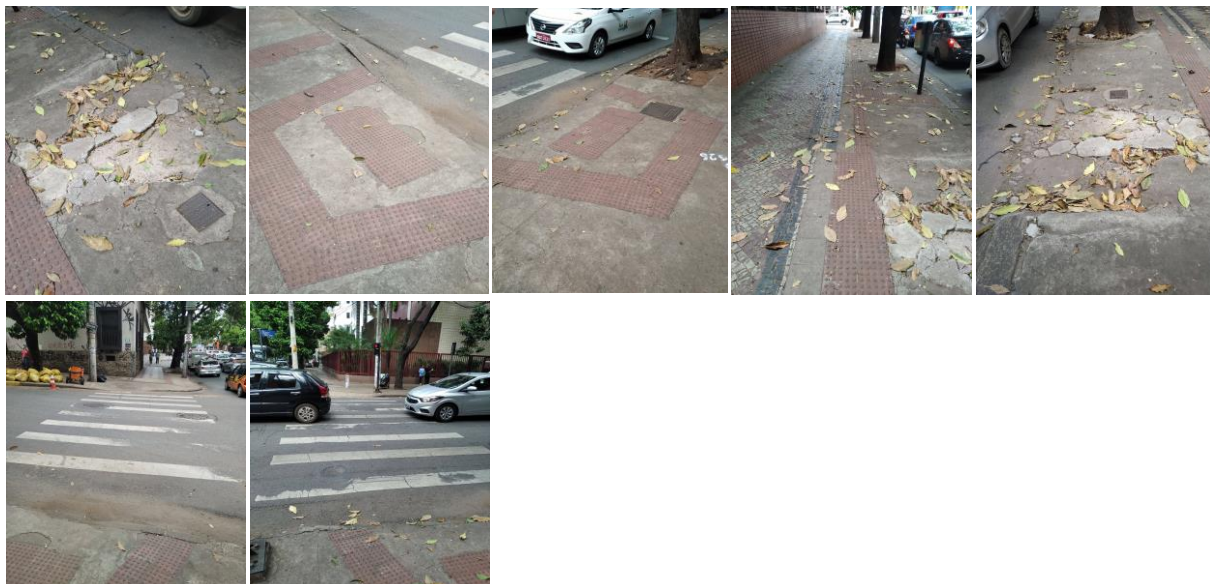
## Fotos Complementares - Detalhes do Passeio

| ID | Itens Avaliados | Respostas | Nota |
|---|---|---|---|
| P_4 | Existência de Buracos ? | Poucos | 5 |

| ID | Itens Avaliados | Respostas | Nota |
|---|---|---|---|
| P_7_1_2 | Se for do Tipo 1, O rebaixo tem abas conforme a norma ? | Não | -1 |
| P_7_3 | O rebaixo possui piso tátil ? | Tem só piso de alerta | -1 |
| P_8_1 | O piso tátil está no eixo da faixa livre ? | Não | 0 |
