# Lote 4 - Rota: Raja Gabália

**FRATAR**  
ENGENHARIA CONSULTIVA

| Diagnóstico da Calçada | Qualidade do Serviço | |
| Endereço: Av. Olegário Maciel, 2251 | 55 | C |

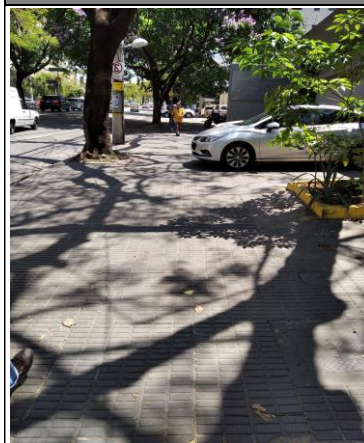
## Foto Geral

| ID | Itens Avaliados | Respostas | Nota |
|---|---|---|---|
| P_4 | Existência de Buracos ? | Poucos | 5 |
| P_5 | Condições Gerais do Piso e meio-fio da calçada ? | Regular | 5 |
| P_12 | A testada possui prática de estacionamento sobre o passeio ? | Sim | 0 |
| P_16 | Classificação geral da calçada pelo pesquisador. | Regular | 5 |
