## Lote 3 - Rota: Antônio Carlos II

| Diagnóstico da Calçada | Qualidade do Serviço | |
| Endereço: Av. Portugal, 2861 | 45 | D |
| Data do Registro: 19/11/2019 10:15:03 | | |

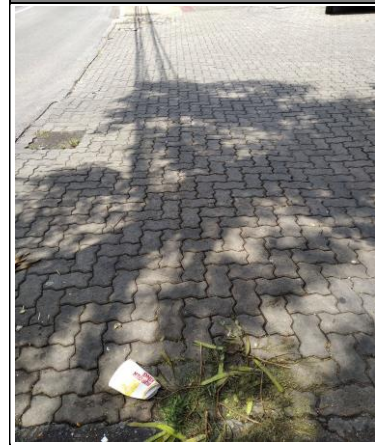
### Foto Geral

| ID | Itens Avaliados | Respostas | Nota |
|---|---|---|---|
| P_4 | Existência de Buracos ? | Muitos | 0 |
| P_5 | Condições Gerais do Piso e meio-fio da calçada ? | Regular | 5 |
| P_9 | A calçada Possui Rebaixamento de Veículos correto ? | Não | 0 |
| P_12 | A testada possui prática de estacionamento sobre o passeio ? | Sim | 0 |
| P_16 | Classificação geral da calçada pelo pesquisador. | Ruim | 0 |
