# Lote 1 - Rota: Padre Pedro Pinto

| Diagnóstico da Calçada | Qualidade do Serviço | |
| Endereço: Rua Padre Pedro Pinto, 2880 | 50 | D |
| Data do Registro: 21/11/2019 10:33:55 | | |

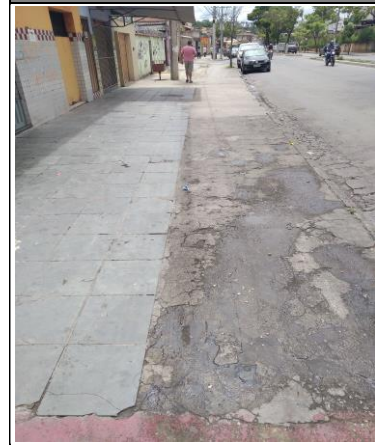
## Foto Geral

| ID | Itens Avaliados | Respostas | Nota |
|---|---|---|---|
| P_4 | Existência de Buracos ? | Muitos | 0 |
| P_5 | Condições Gerais do Piso e meio-fio da calçada ? | Péssimo | 0 |
| P_16 | Classificação geral da calçada pelo pesquisador. | Ruim | 0 |

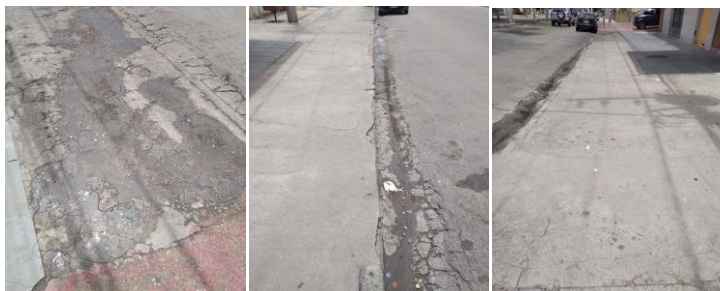
## Fotos Complementares - Detalhes do Passeio

| ID | Itens Avaliados | Respostas | Nota |
|---|---|---|---|
| P_9 | A calçada Possui Rebaixamento de Veículos correto ? | Não | 0 |
| P_11 | O Passeio está no padrão da SMPU ? | Não | 0 |
