## Lote 4 - Rota: Contorno

**FRATAR**  
ENGENHARIA CONSULTIVA

| Diagnóstico da Calçada | Qualidade do Serviço | |
| Endereço: Av.Contorno, 2797 | 52 | C |

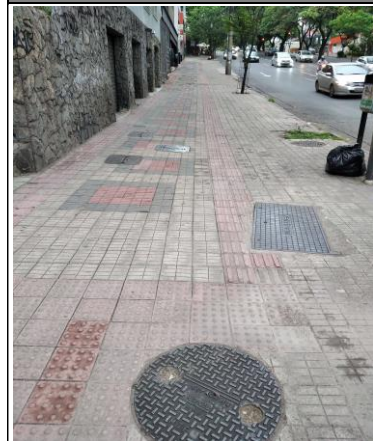
### Foto Geral

| ID | Itens Avaliados | Respostas | Nota |
|---|---|---|---|
| P_4 | Existência de Buracos ? | Poucos | 5 |
| P_5 | Condições Gerais do Piso e meio-fio da calçada ? | Regular | 5 |
| P_6 | Presença de desníveis ? | Leve | 7 |
| P_7 | Tem rebaixamento de calçada para Pedestre ? | Não, mas deveria ter. | 0 |
| P_11 | O Passeio está no padrão da SMPU ? | Não | 0 |
| P_16 | Classificação geral da calçada pelo pesquisador. | Regular | 5 |
