## Lote 4 - Rota: Contorno

| Diagnóstico da Calçada | Qualidade do Serviço | |
| Endereço: Av.Contorno, 10200 | 83 | B |
| Data do Registro: 29/10/2019 13:34:49 | | |

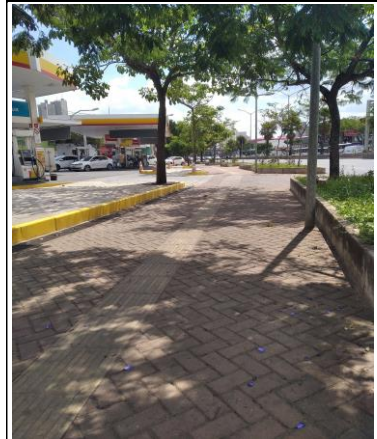
### Foto Geral

| ID | Itens Avaliados | Respostas | Nota |
|---|---|---|---|
| P_16 | Classificação geral da calçada pelo pesquisador. | Regular | 5 |

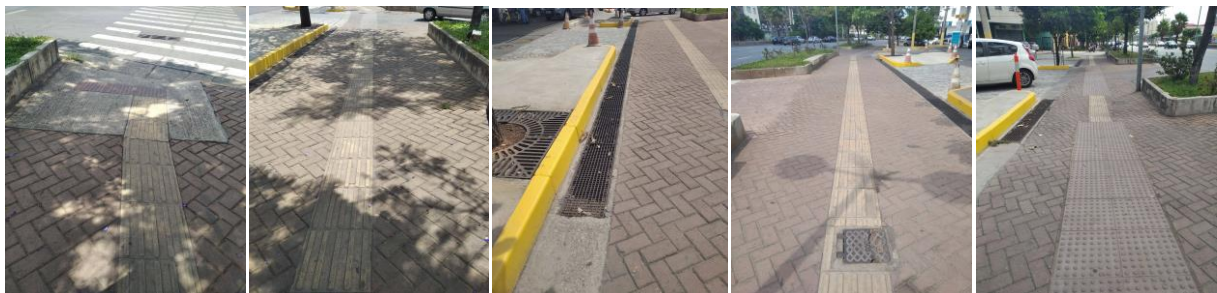
### Fotos Complementares - Detalhes do Passeio

| ID | Itens Avaliados | Respostas | Nota |
|---|---|---|---|
| P_11 | O Passeio está no padrão da SMPU ? | Não | 0 |

| ID | Itens Avaliados | Respostas | Nota |
|---|---|---|---|
| P_7_1_2 | Se for do Tipo 1, O rebaixo tem abas conforme a norma ? | Não | -1 |
| P_7_3_1 | O piso tátil de alerta e direcional do rebaixo está conforme a norma ? | Não | -1 |
