## Lote 4 - Rota: Contorno

**FRATAR**  
ENGENHARIA CONSULTIVA

| Diagnóstico da Calçada | Qualidade do Serviço | |
| Endereço: Av.Contorno, 7103 | 72 | B |

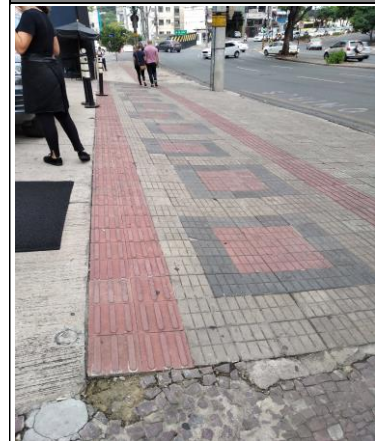
### Foto Geral

| ID | Itens Avaliados | Respostas | Nota |
|---|---|---|---|
| P_4 | Existência de Buracos ? | Poucos | 5 |
| P_5 | Condições Gerais do Piso e meio-fio da calçada ? | Regular | 5 |
| P_6 | Presença de desníveis ? | Leve | 7 |
| P_11 | O Passeio está no padrão da SMPU ? | Não | 0 |
| P_16 | Classificação geral da calçada pelo pesquisador. | Regular | 5 |
