## Lote 4 - Rota: Contorno

**FRATAR**  
ENGENHARIA CONSULTIVA

| Diagnóstico da Calçada | Qualidade do Serviço | |
| Endereço: Av.Contorno, 7320 | 79 | B |

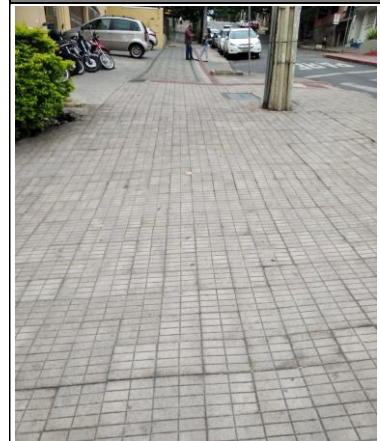
Foto Geral

| ID | Itens Avaliados | Respostas | Nota |
|---|---|---|---|
| P_6 | Presença de desníveis ? | Leve | 7 |
| P_16 | Classificação geral da calçada pelo pesquisador. | Regular | 5 |

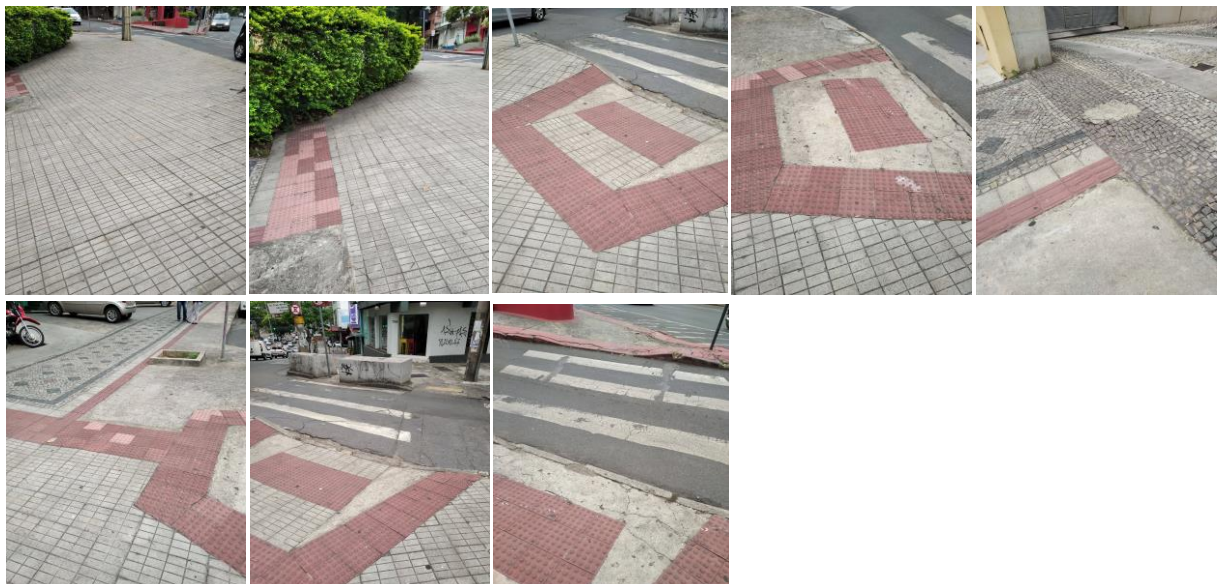
Fotos Complementares - Detalhes do Passeio

| ID | Itens Avaliados | Respostas | Nota |
|---|---|---|---|
| P_7_1_2 | Se for do Tipo 1, O rebaixo tem abas conforme a norma ? | Não | -1 |
| P_7_3 | O rebaixo possui piso tátil ? | Tem só piso de alerta | -1 |
| P_7_3_1 | O piso tátil de alerta e direcional do rebaixo está conforme a norma ? | Não | -1 |
